Villa Alma a Lugano: 1912, 1926, 2008

Quasi centenaria, Villa Alma è giunta alla sua terza tappa: il restauro. Non passano certo inosservate le sue belle facciate che hanno riacquisito vigore in seguito ad un recente ed attento intervento di ripristino.

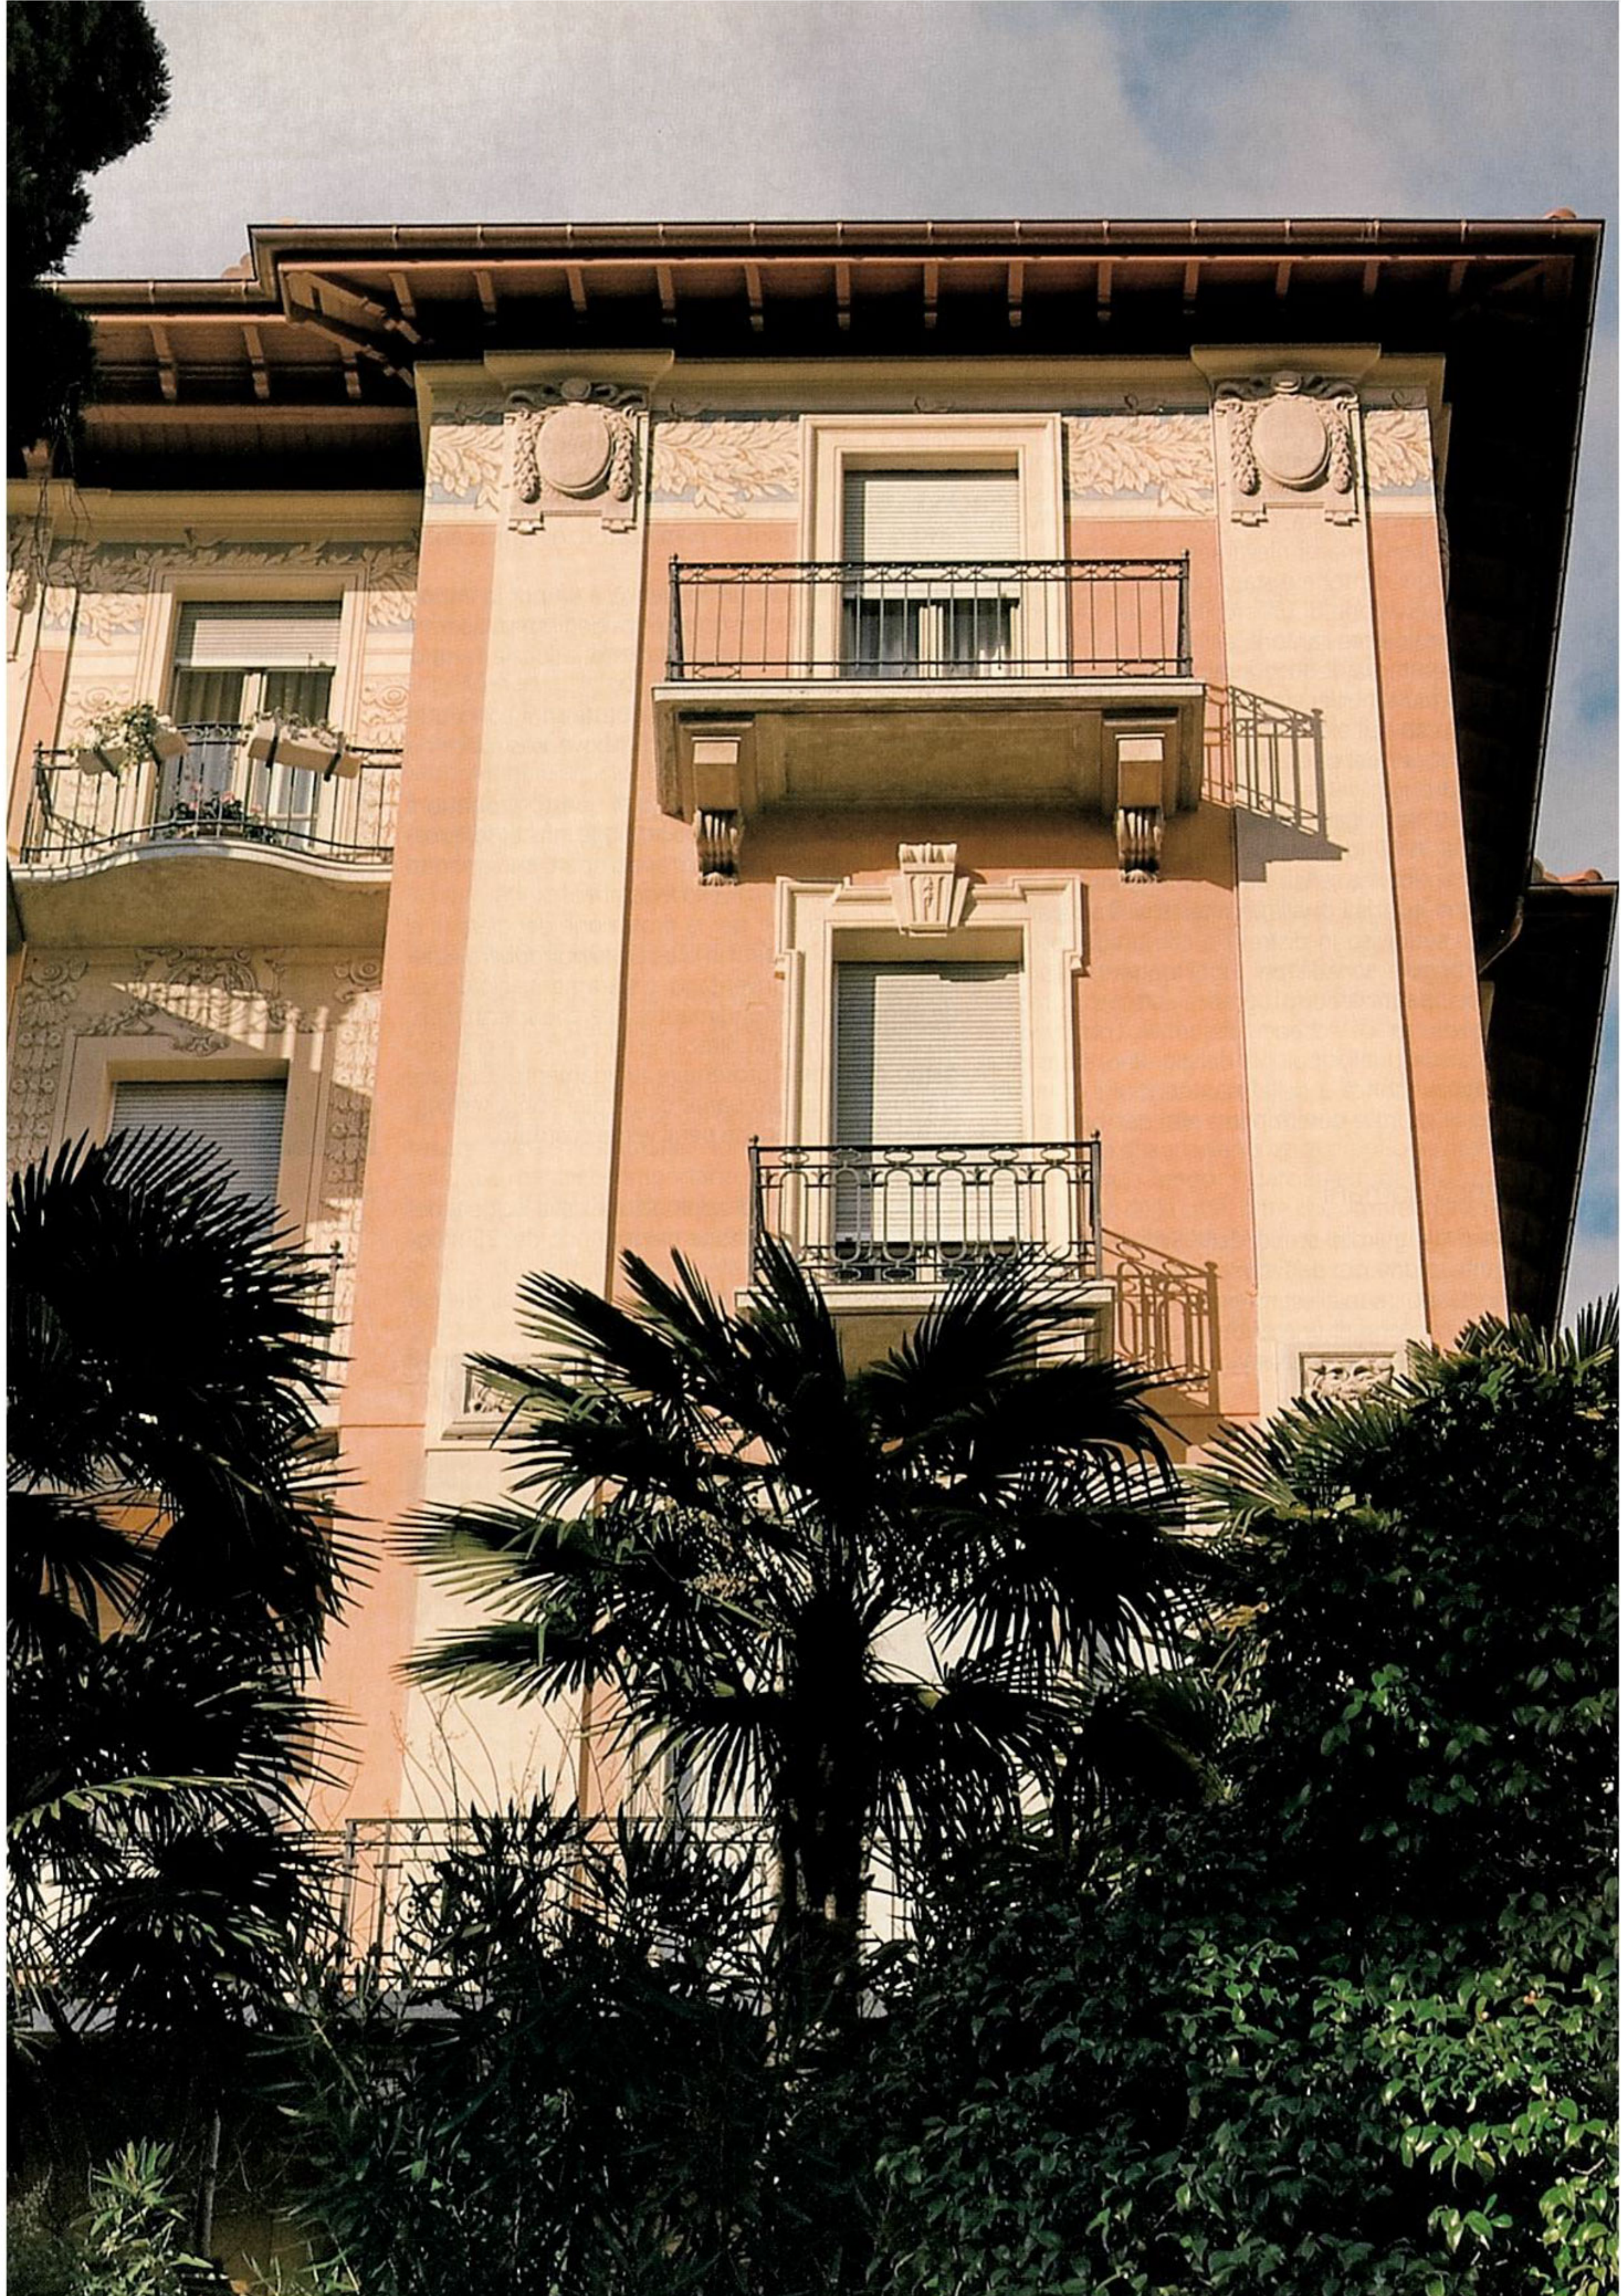
Pagina a fianco: Villa Alma, facciata sud dopo il recente restauro (foto: Renato Quadroni).

Le facciate, previa preparazione del sottofondo come sopra descritto, sono state dipinte a due riprese di pittura granulosa ancorante in modo da uniformare la granulometria del fondo e riempire le crepe capillari. Dopo aver eguagliato l'assorbimento del supporto, sono state applicate due riprese di velatura arancione. Assai laboriosa è stata la scelta delle tinte da adottare per le facciate, partorita in seguito ad una stretta collaborazione tra il committente e Filippo Genovese, la cui impresa di pittura ha eseguito i lavori con grande maestria.

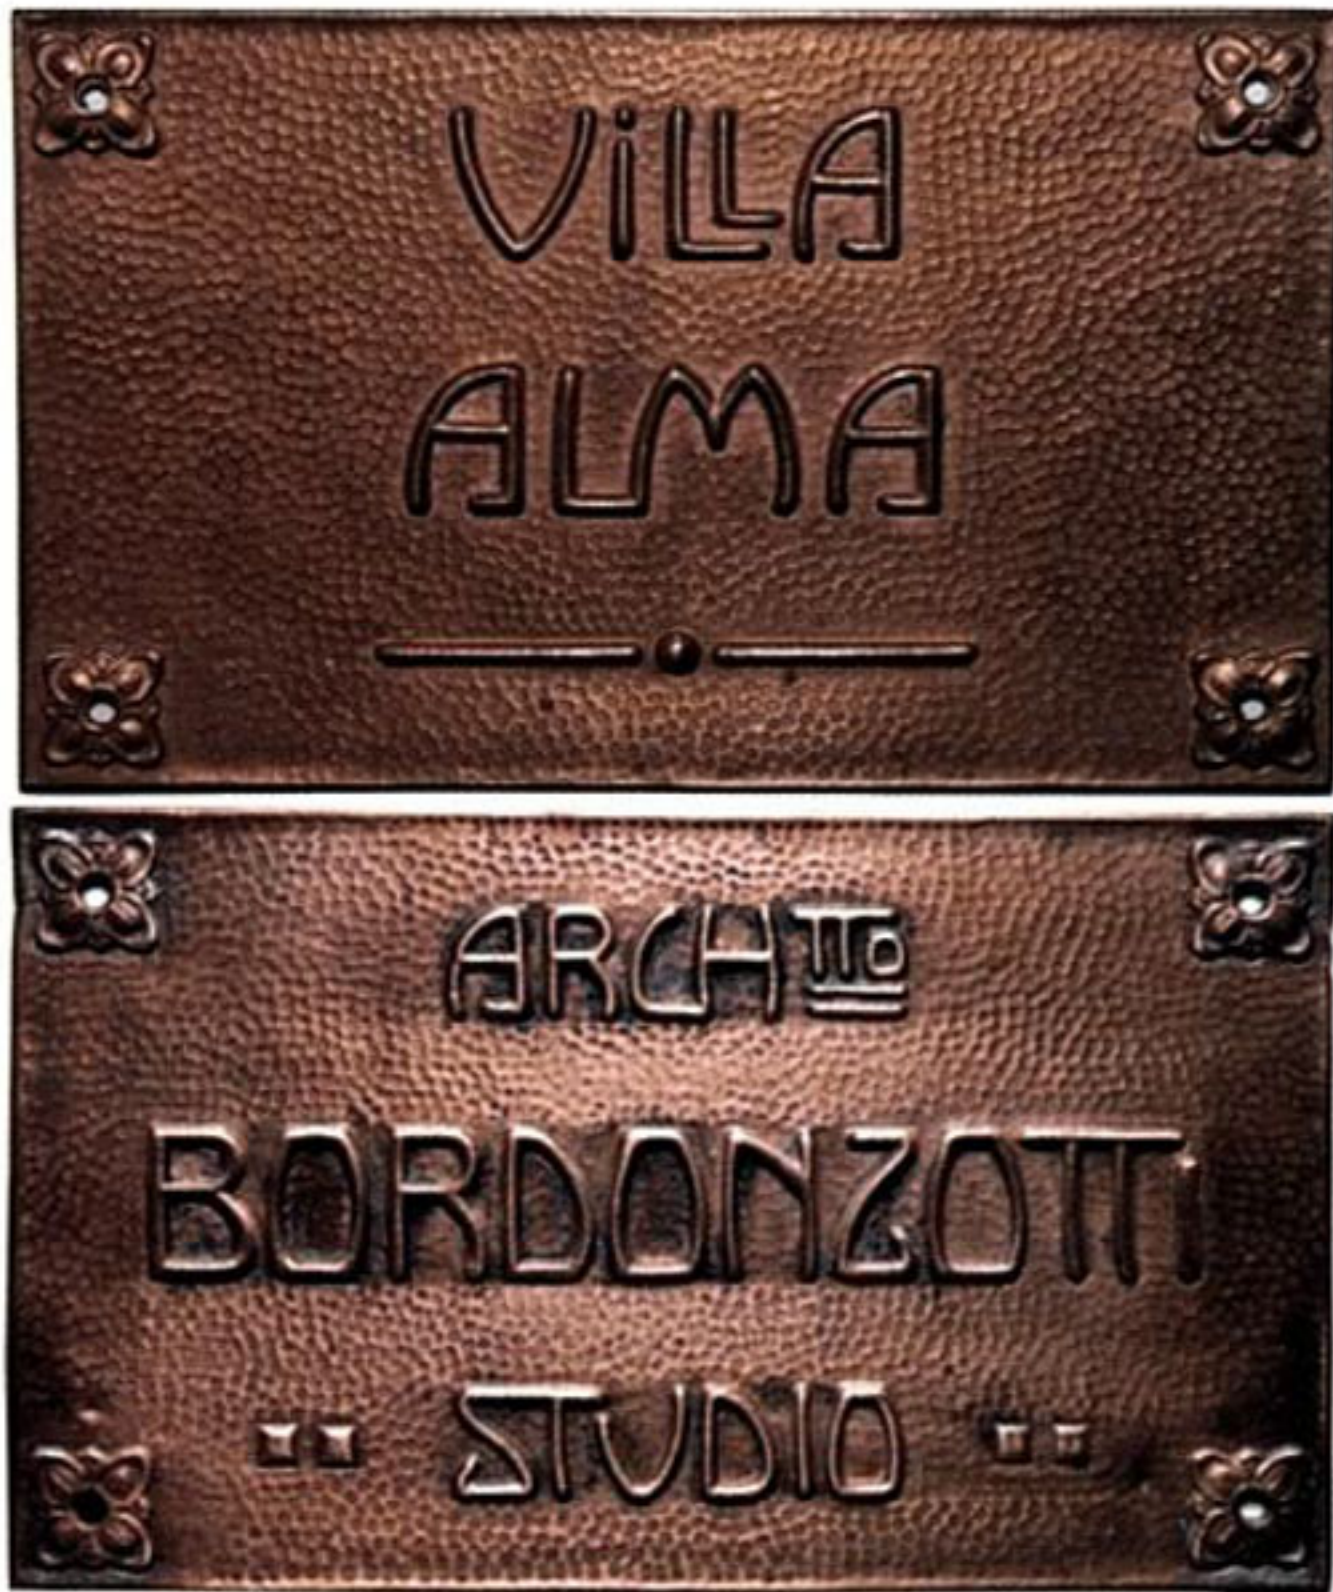
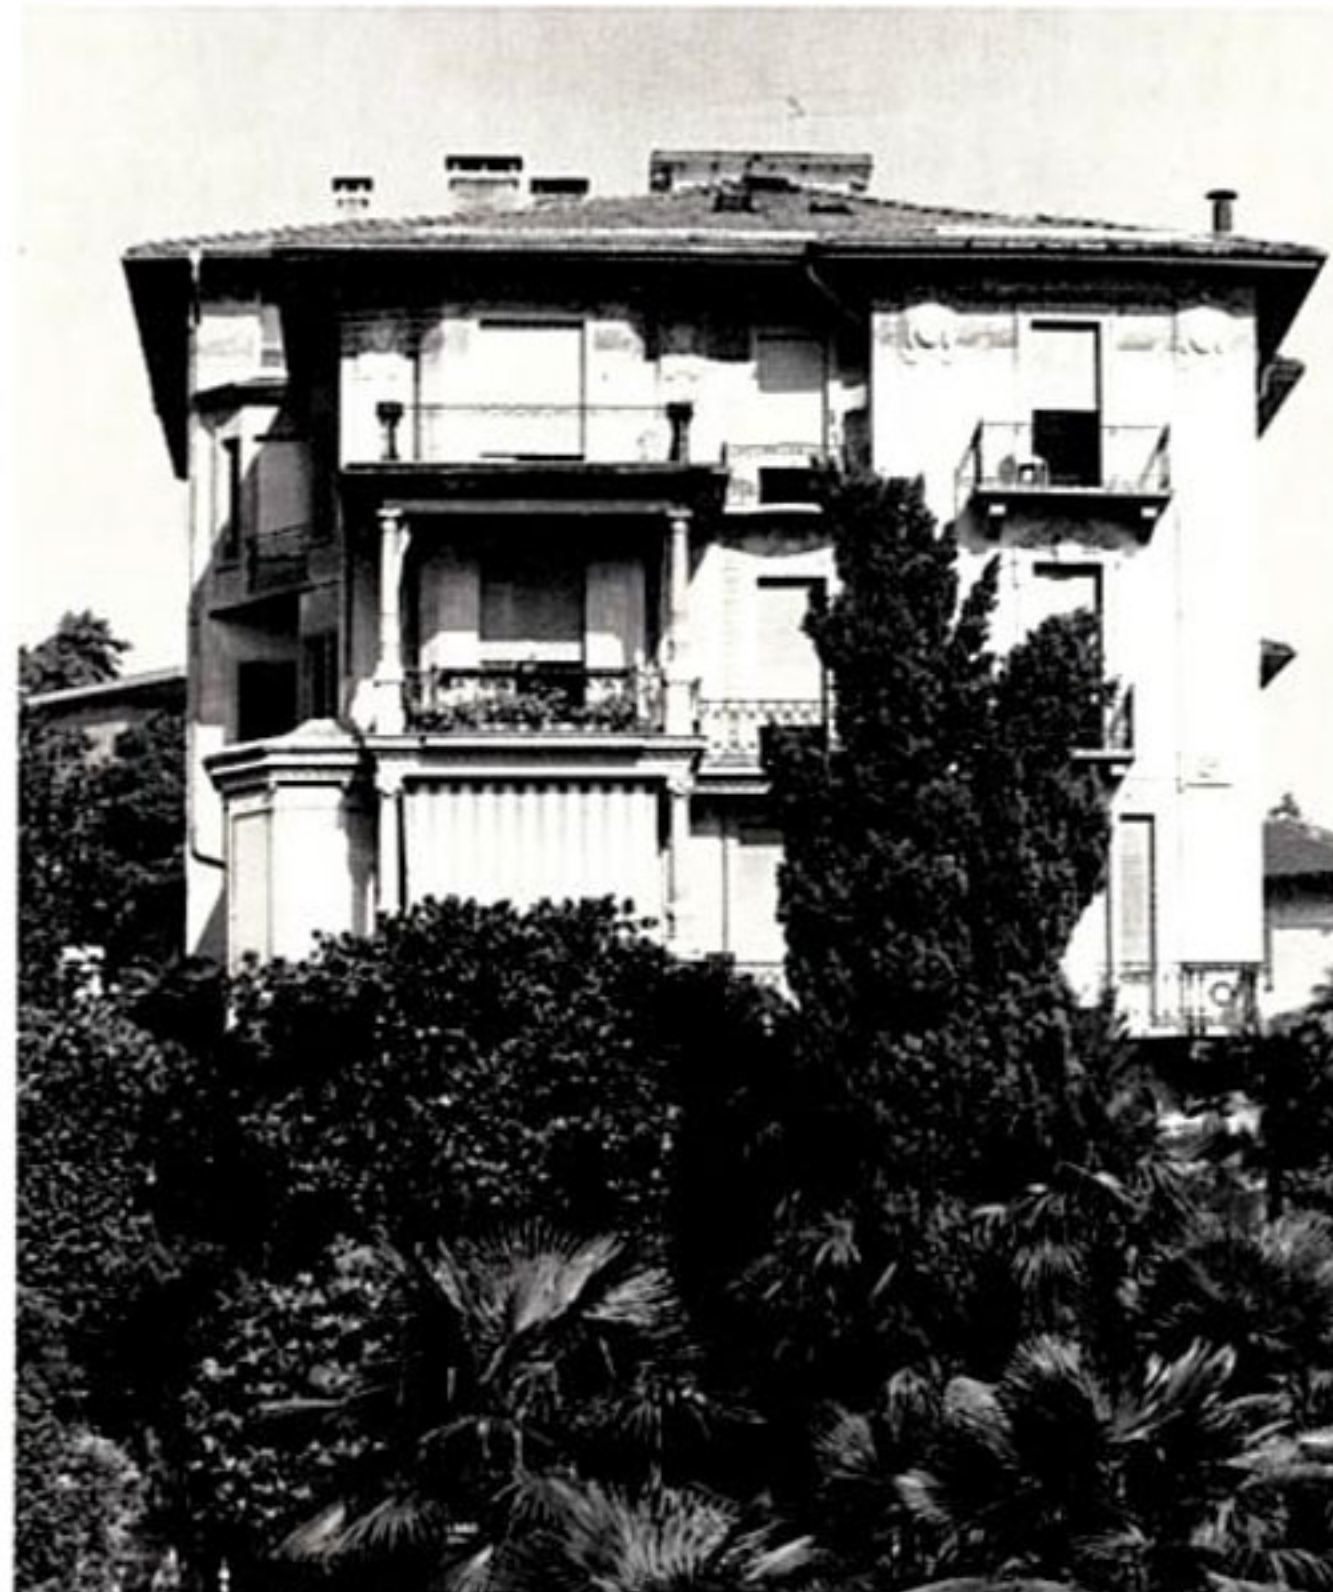
A sinistra, targhe originali di Villa Alma e dello studio dell'architetto Giuseppe Bordonzotti (Foto: Renato Quadroni). A destra, Villa Alma fotografata poco dopo il sopralzo del 1926 (Archivio Vanna Robadey-Respini).

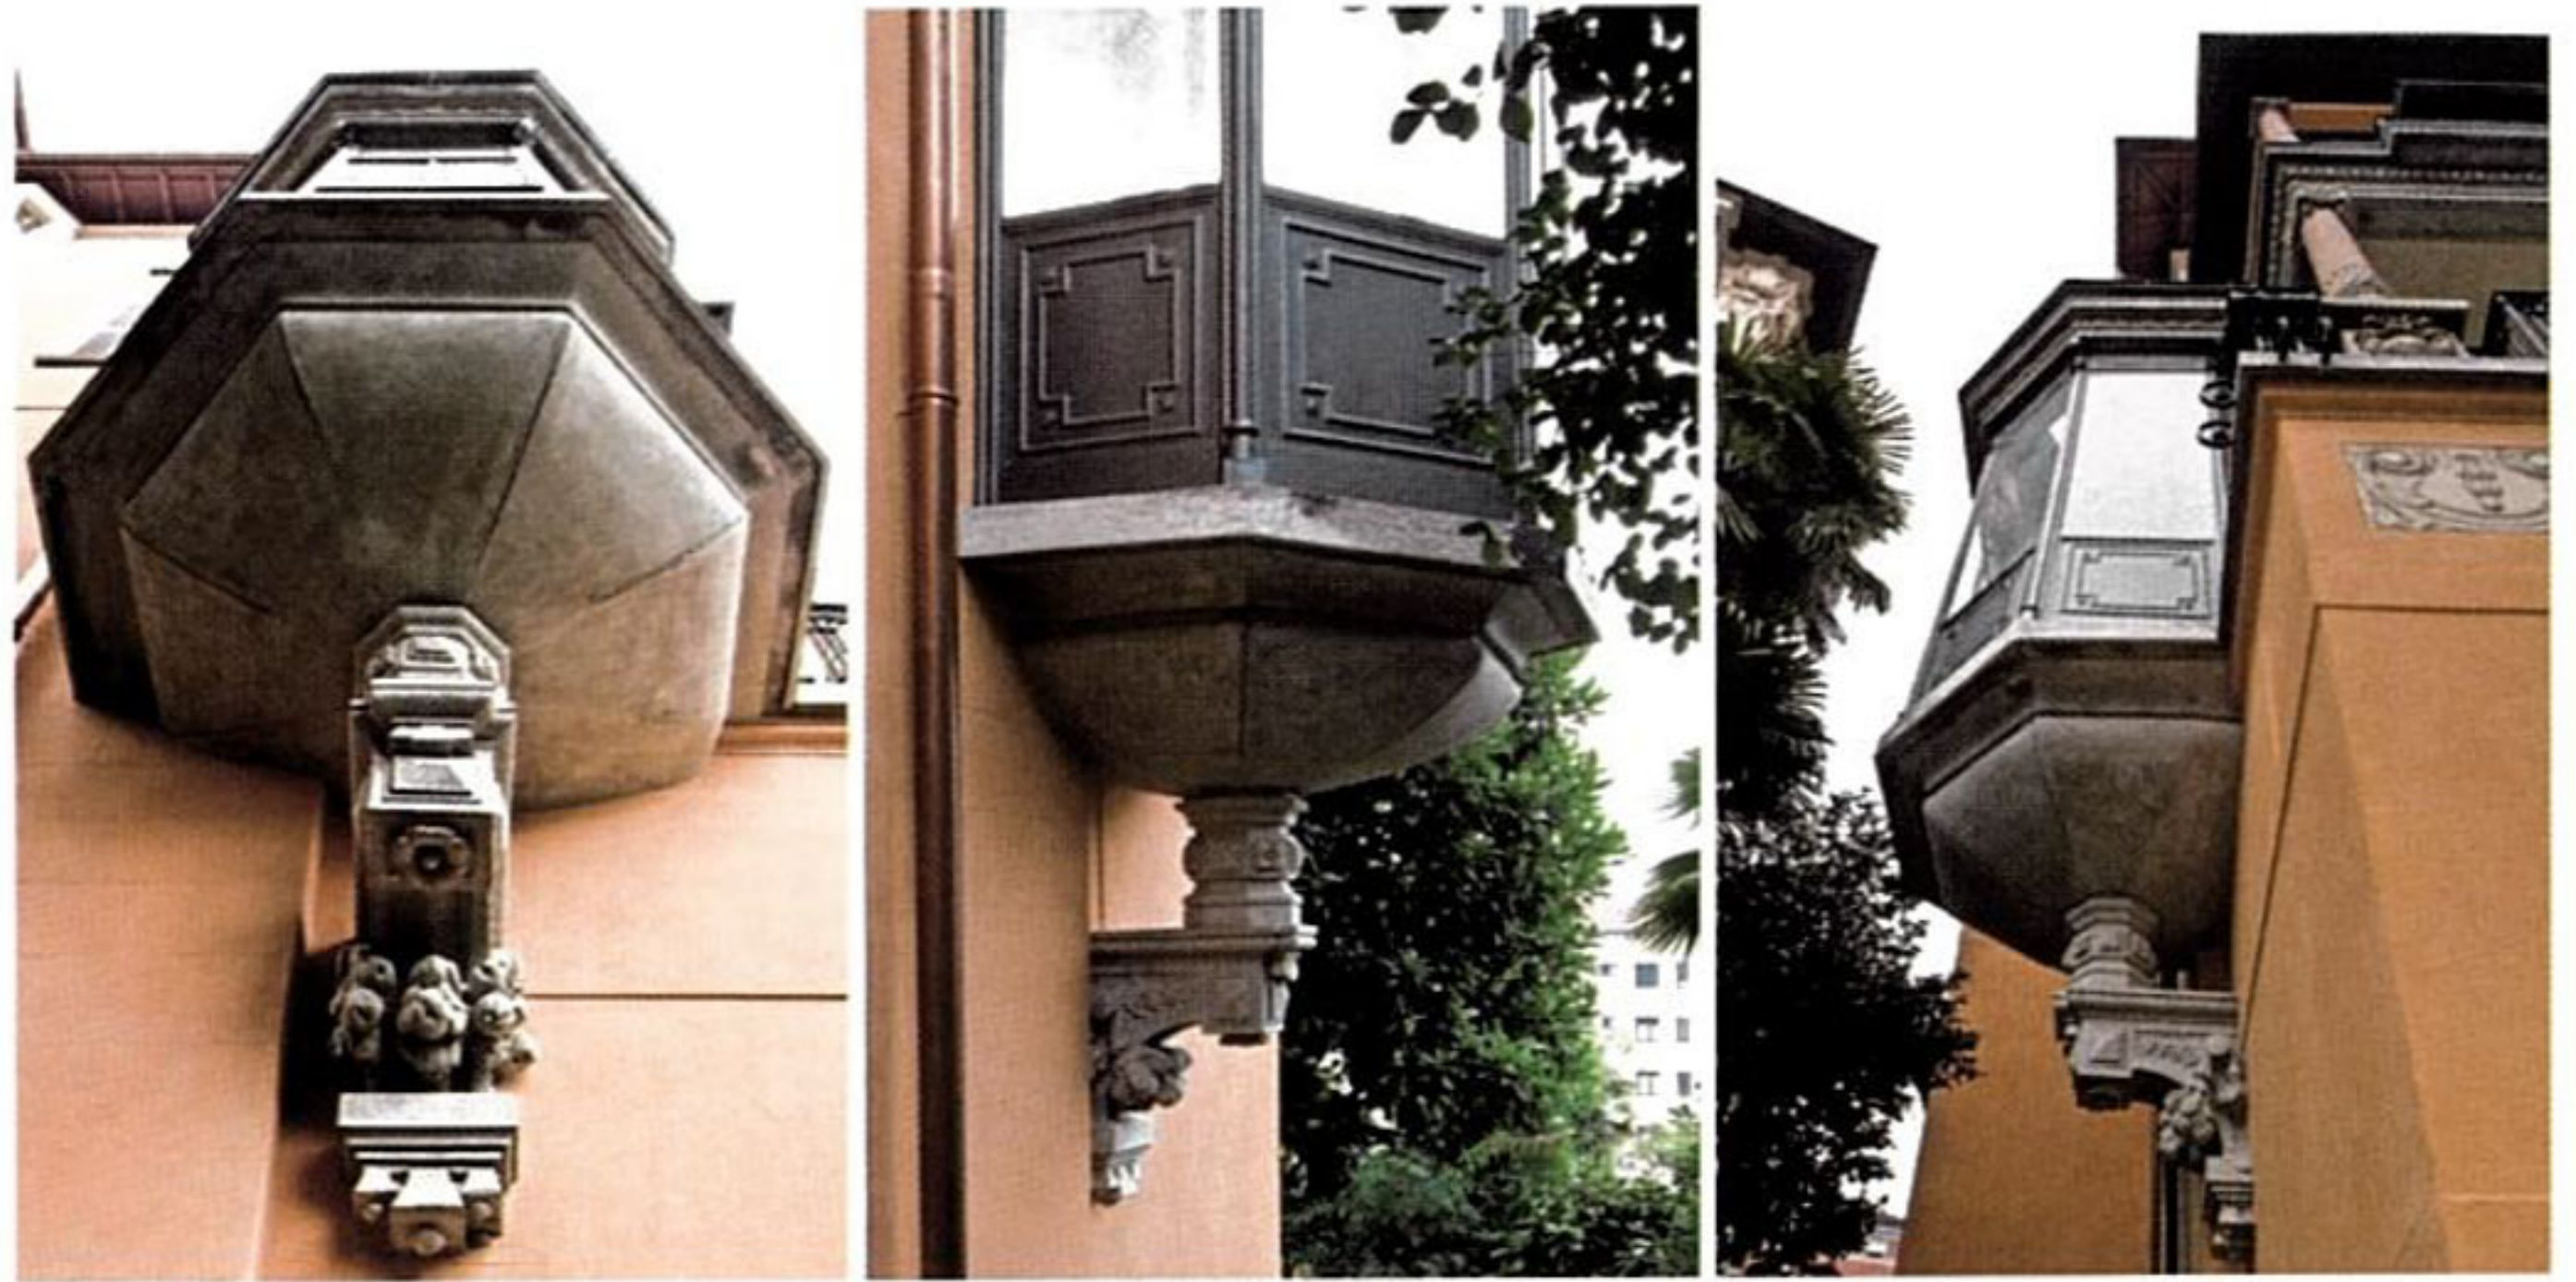
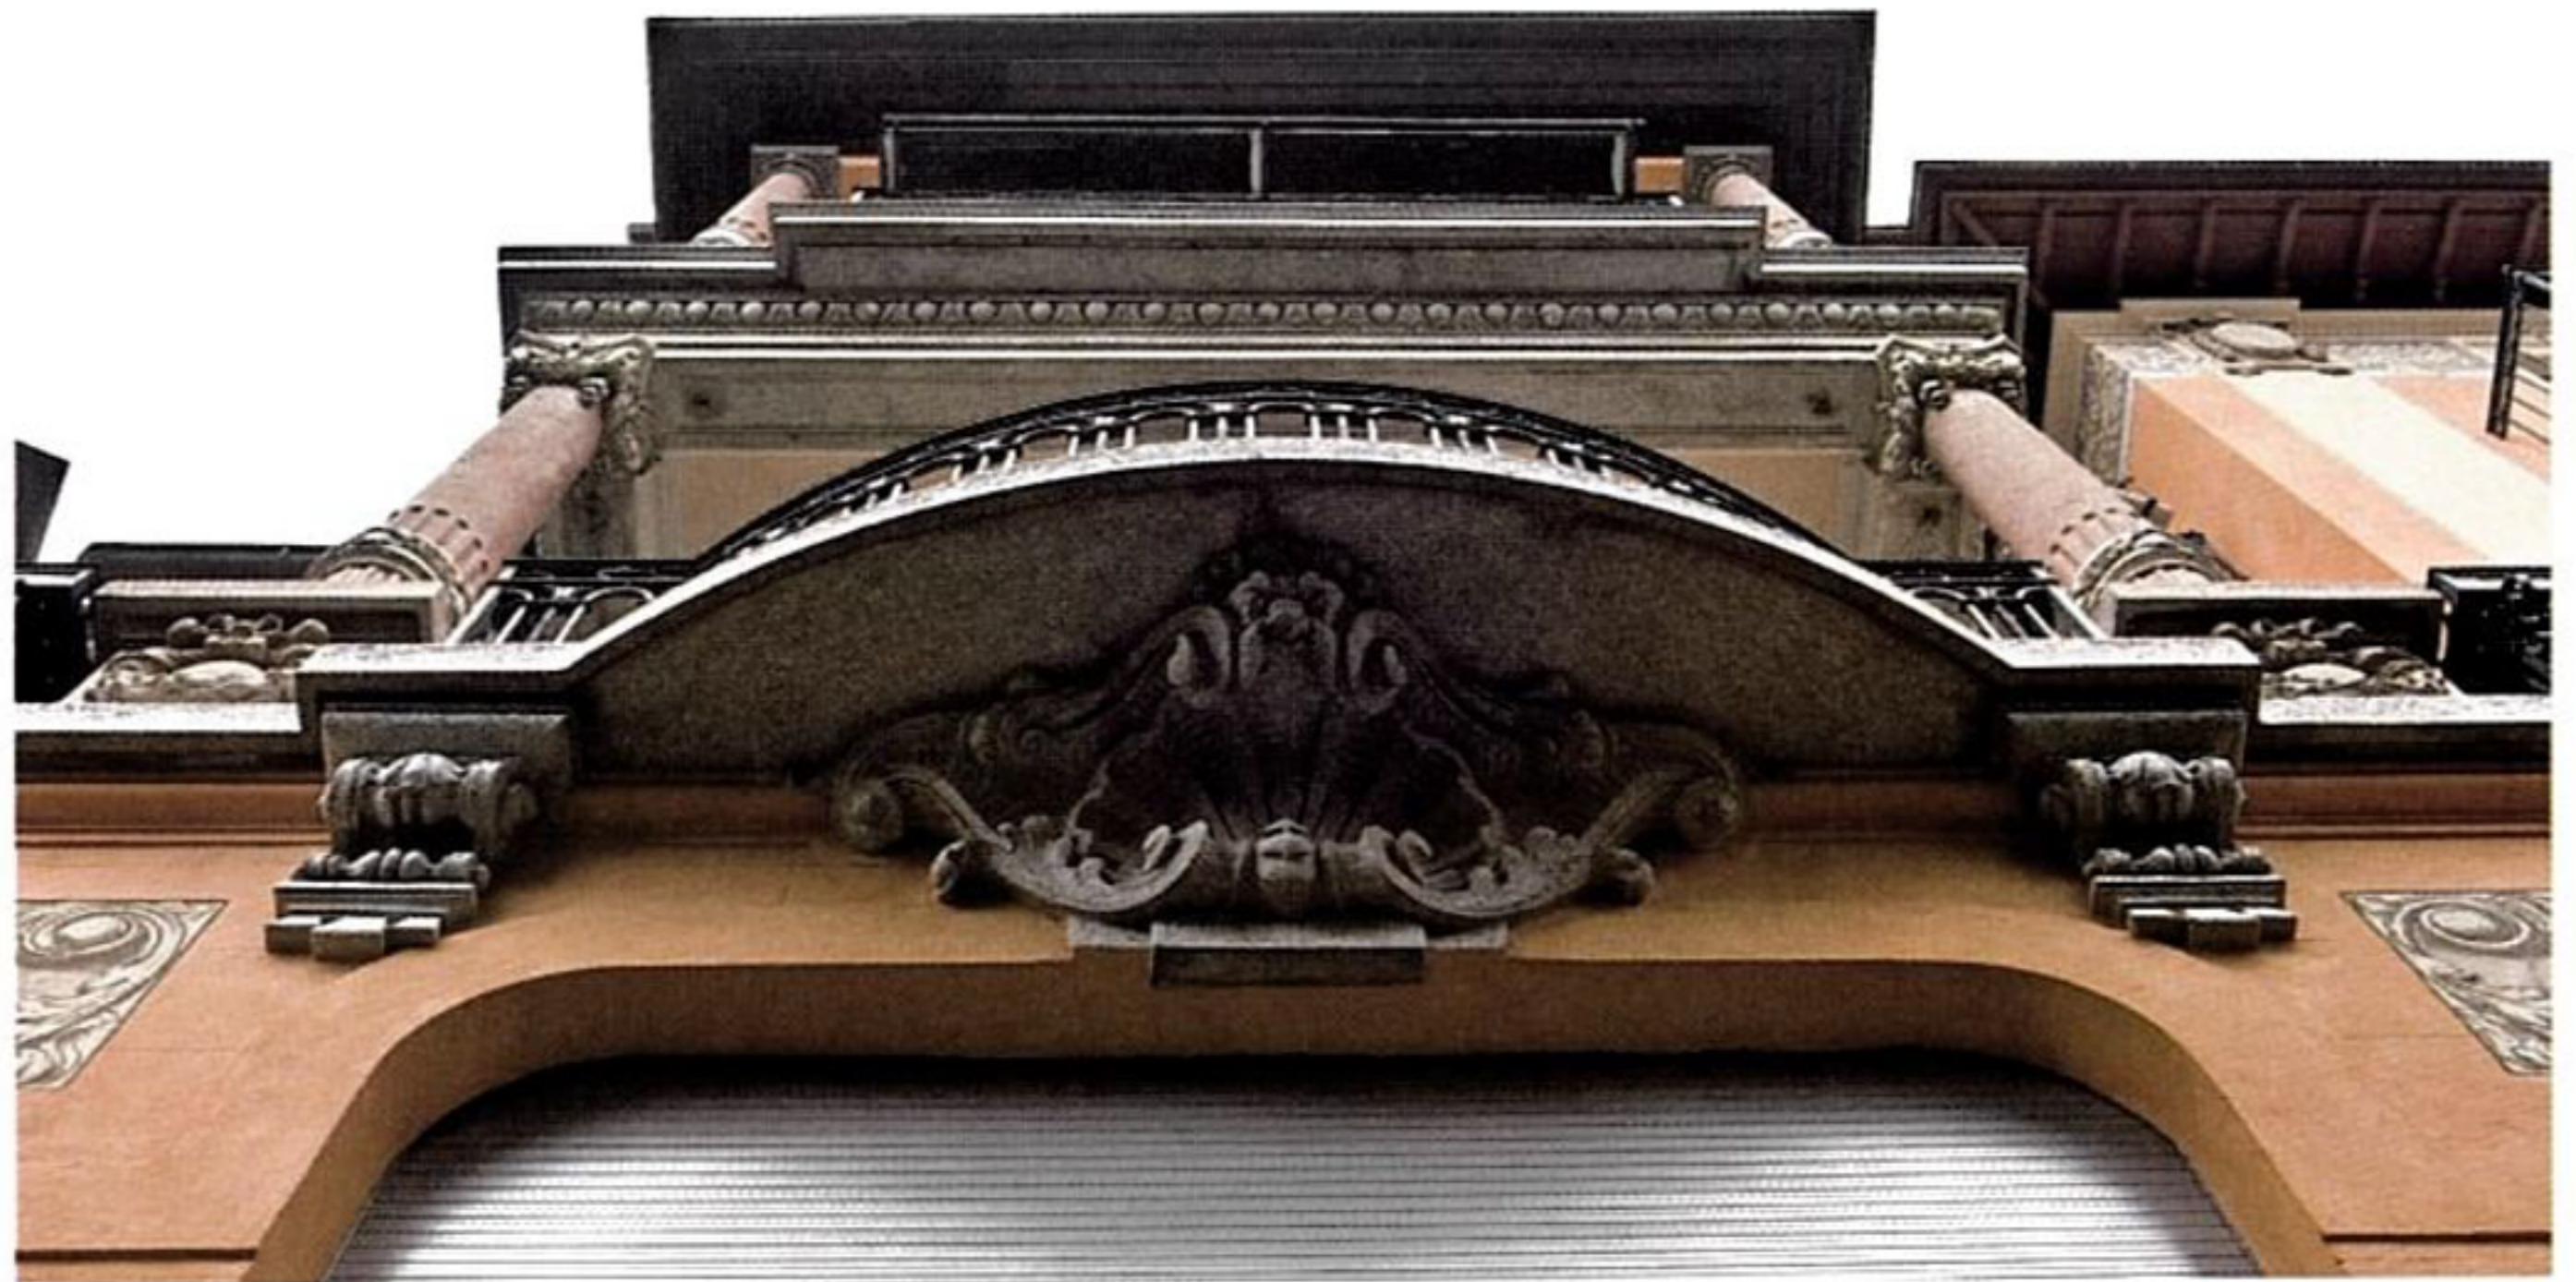
In alto: facciata ovest, particolari del bow-window; in basso: vista della terrazza a sud (foto: Renato Quadroni).

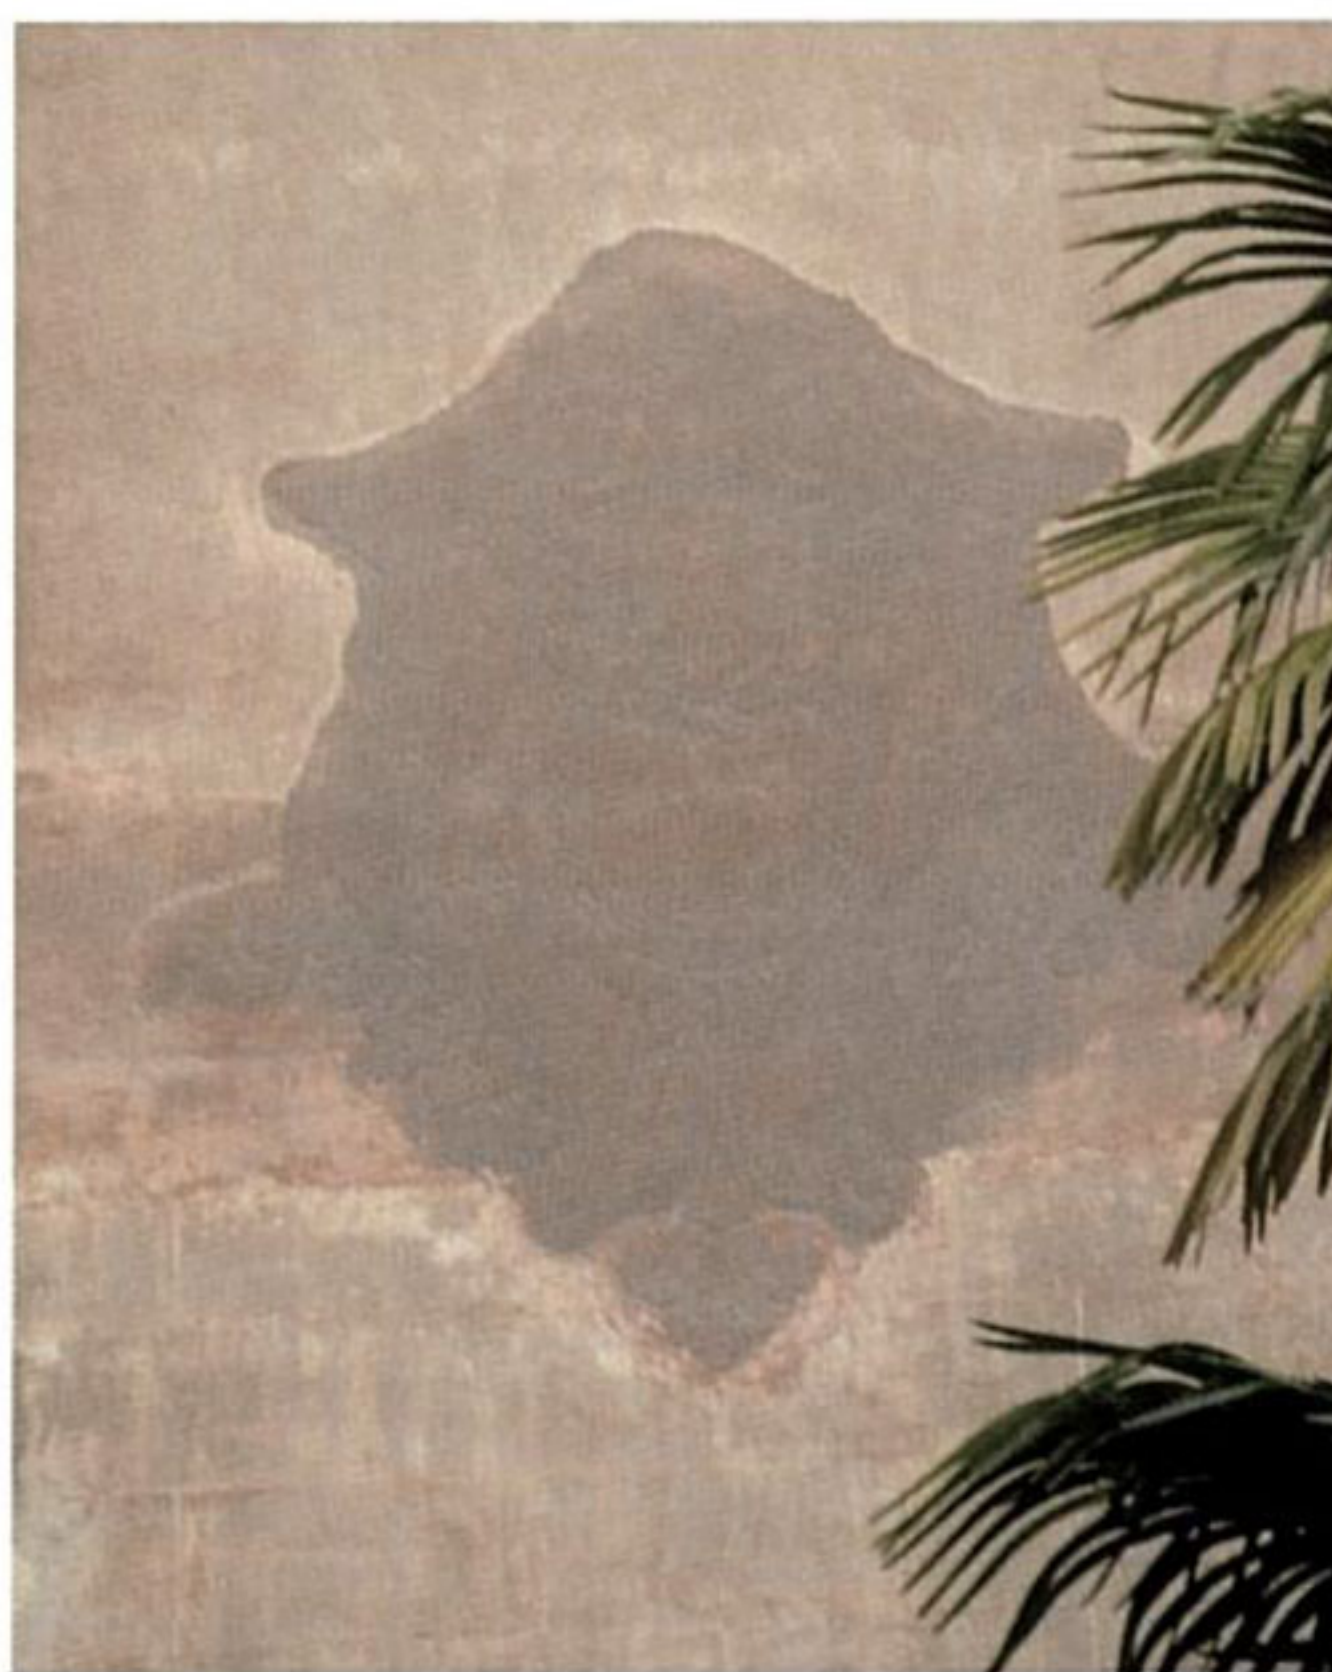
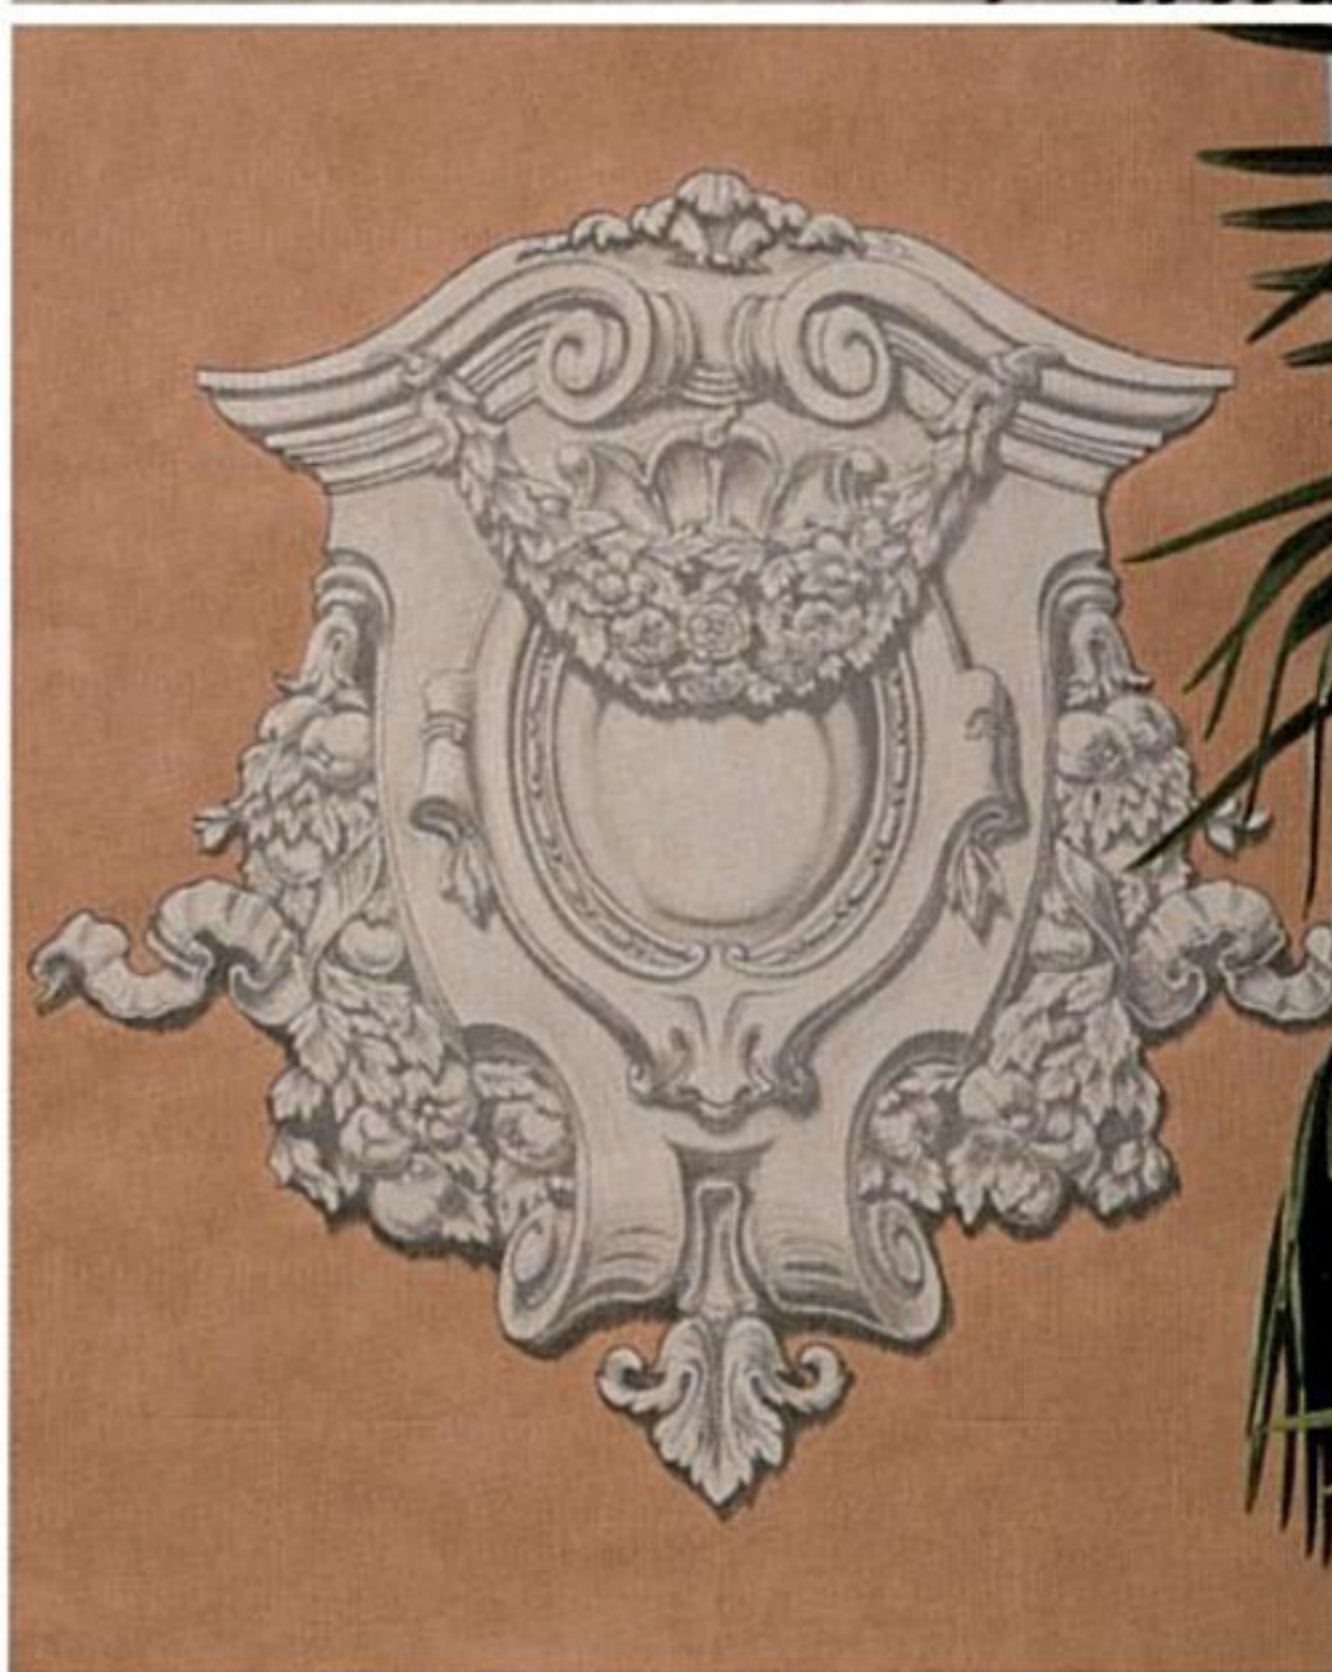
Facciata est, medaglione con frutti, nastri e fogliame prima e dopo il restauro (foto: Sandro Cavallo).

Il procedimento d'intervento adottato per i decori a graffito ha previsto quanto segue: raschiatura delle parti staccanti, sfaldanti o sfarinanti, apertura di alcune crepe di struttura e riempimento con malte a base di calce, neutralizzazione degli escrementi dei piccioni sul cornicione con liscivature, asportazione di chiodi e ganci sparsi un po' dappertutto. I fondi sono stati fissati con un consolidante a base di potassio e dopo la rasatura degli intonaci rovinati, sono state date due riprese di pittura di fondo colore beige, è seguito lo spolvero dei disegni mancanti o non leggibili grazie alla graffiatura ed esecuzione del disegno con tinta brunastra.

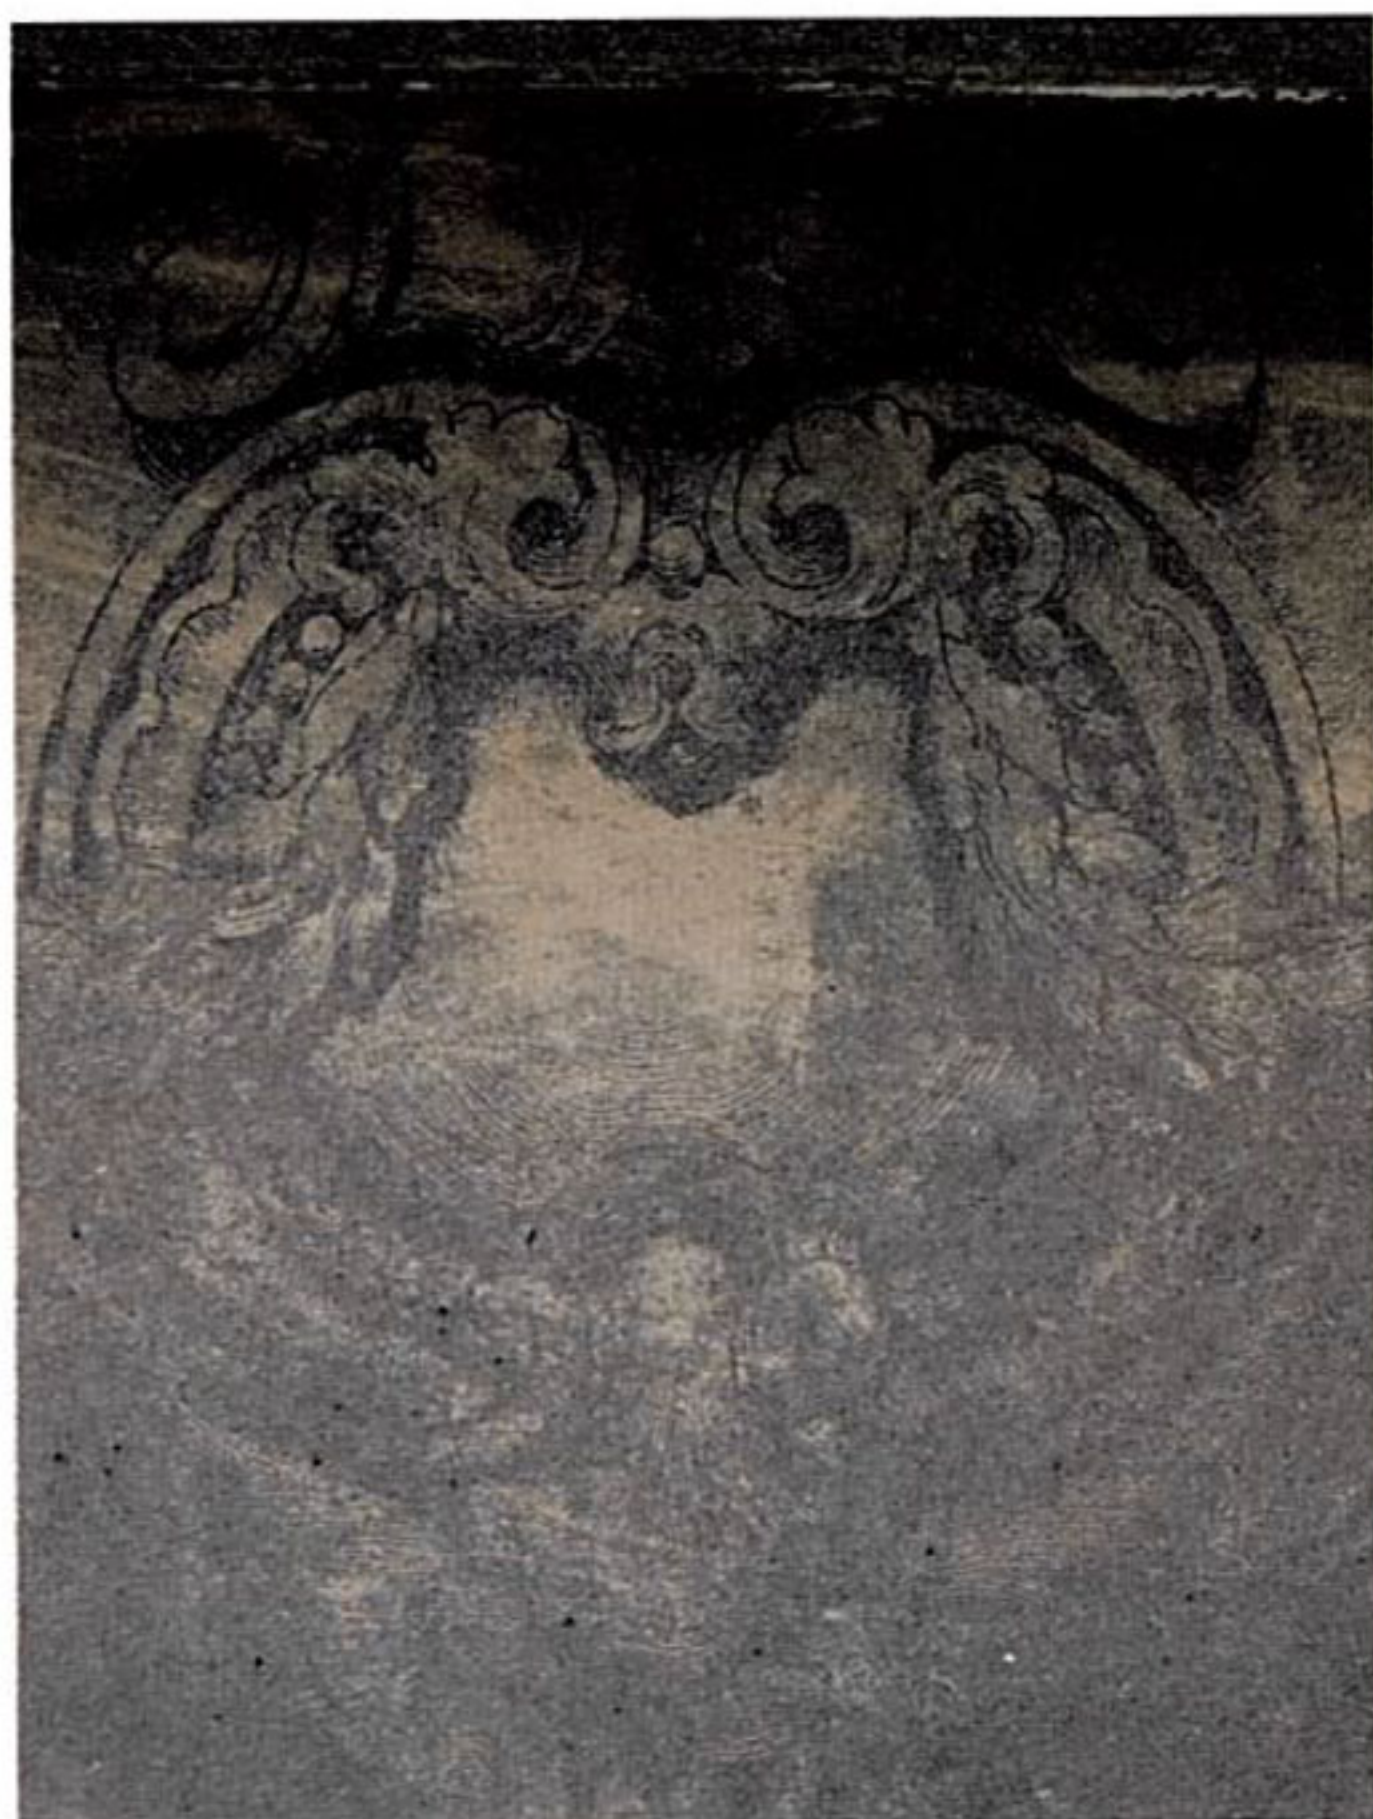
Facciata sud, particolare decorativo del balcone centrale al secondo piano prima e dopo il restauro (foto: Sandro Cavallo).
