Villa Alma a Lugano: 1912, 1926, 2008

Quasi centenaria, Villa Alma è giunta alla sua terza tappa: il restauro. Non passano certo inosservate le sue belle facciate che hanno riacquisito vigore in seguito ad un recente ed attento intervento di ripristino.

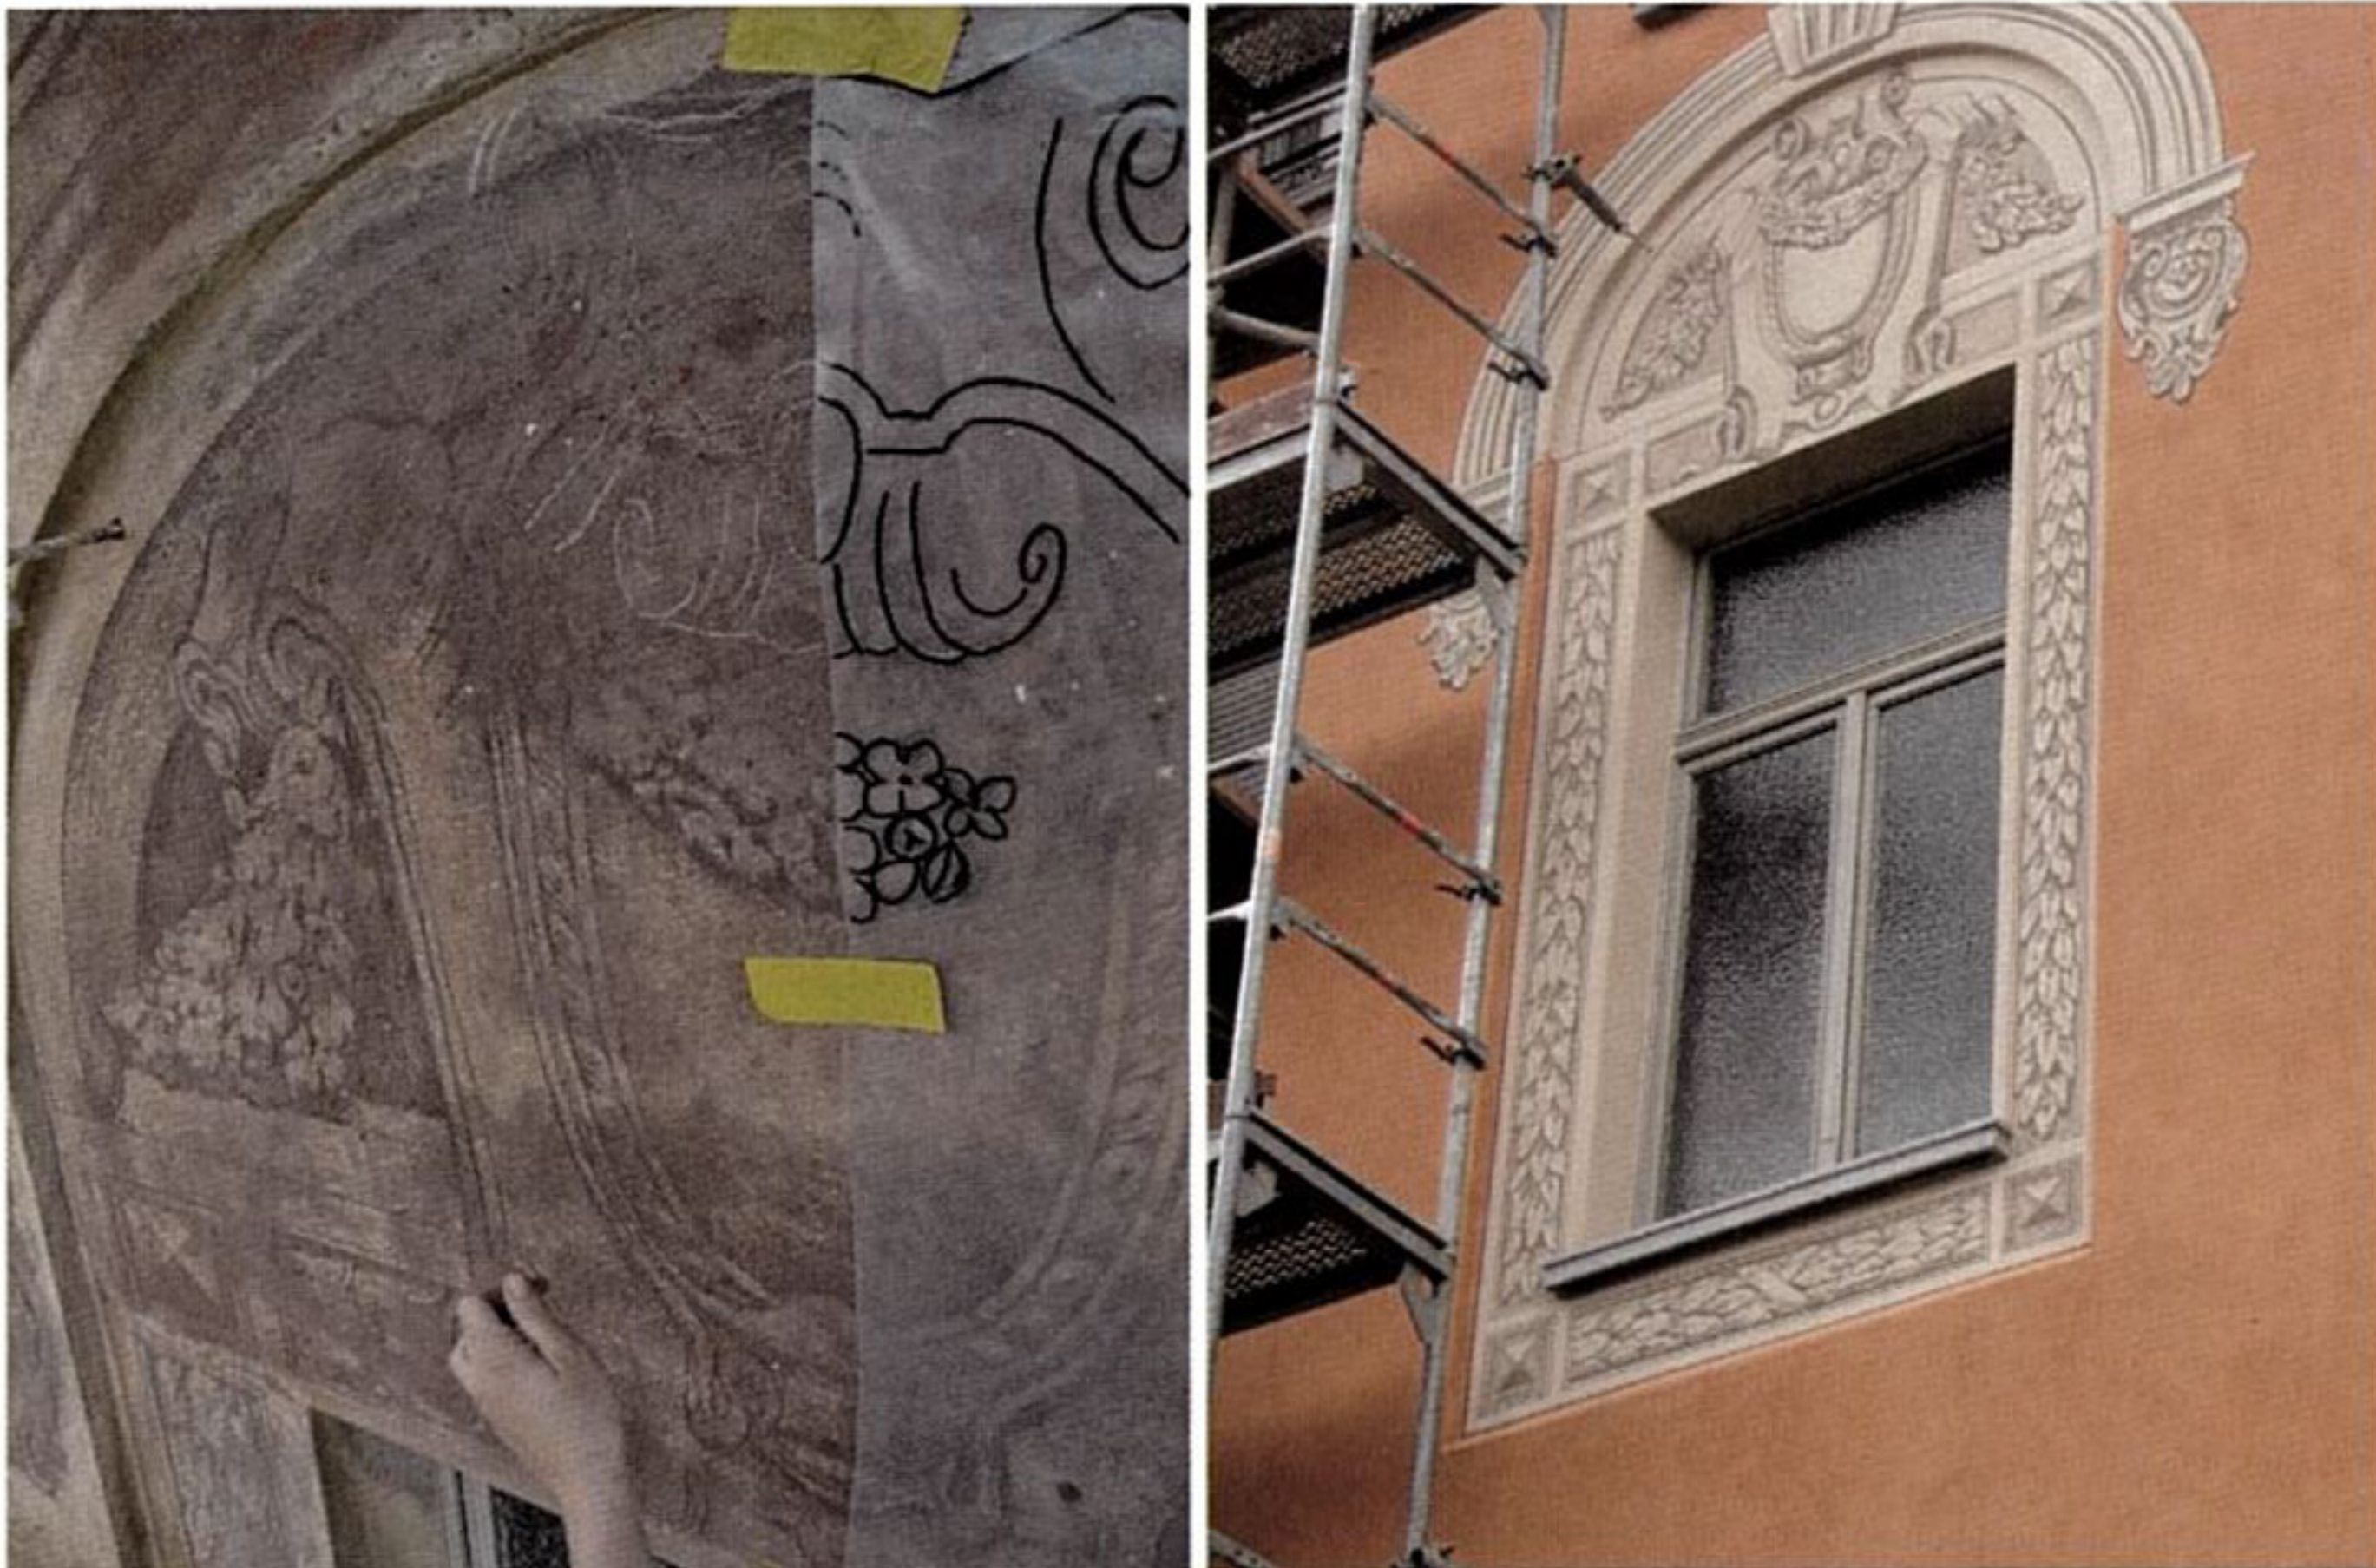
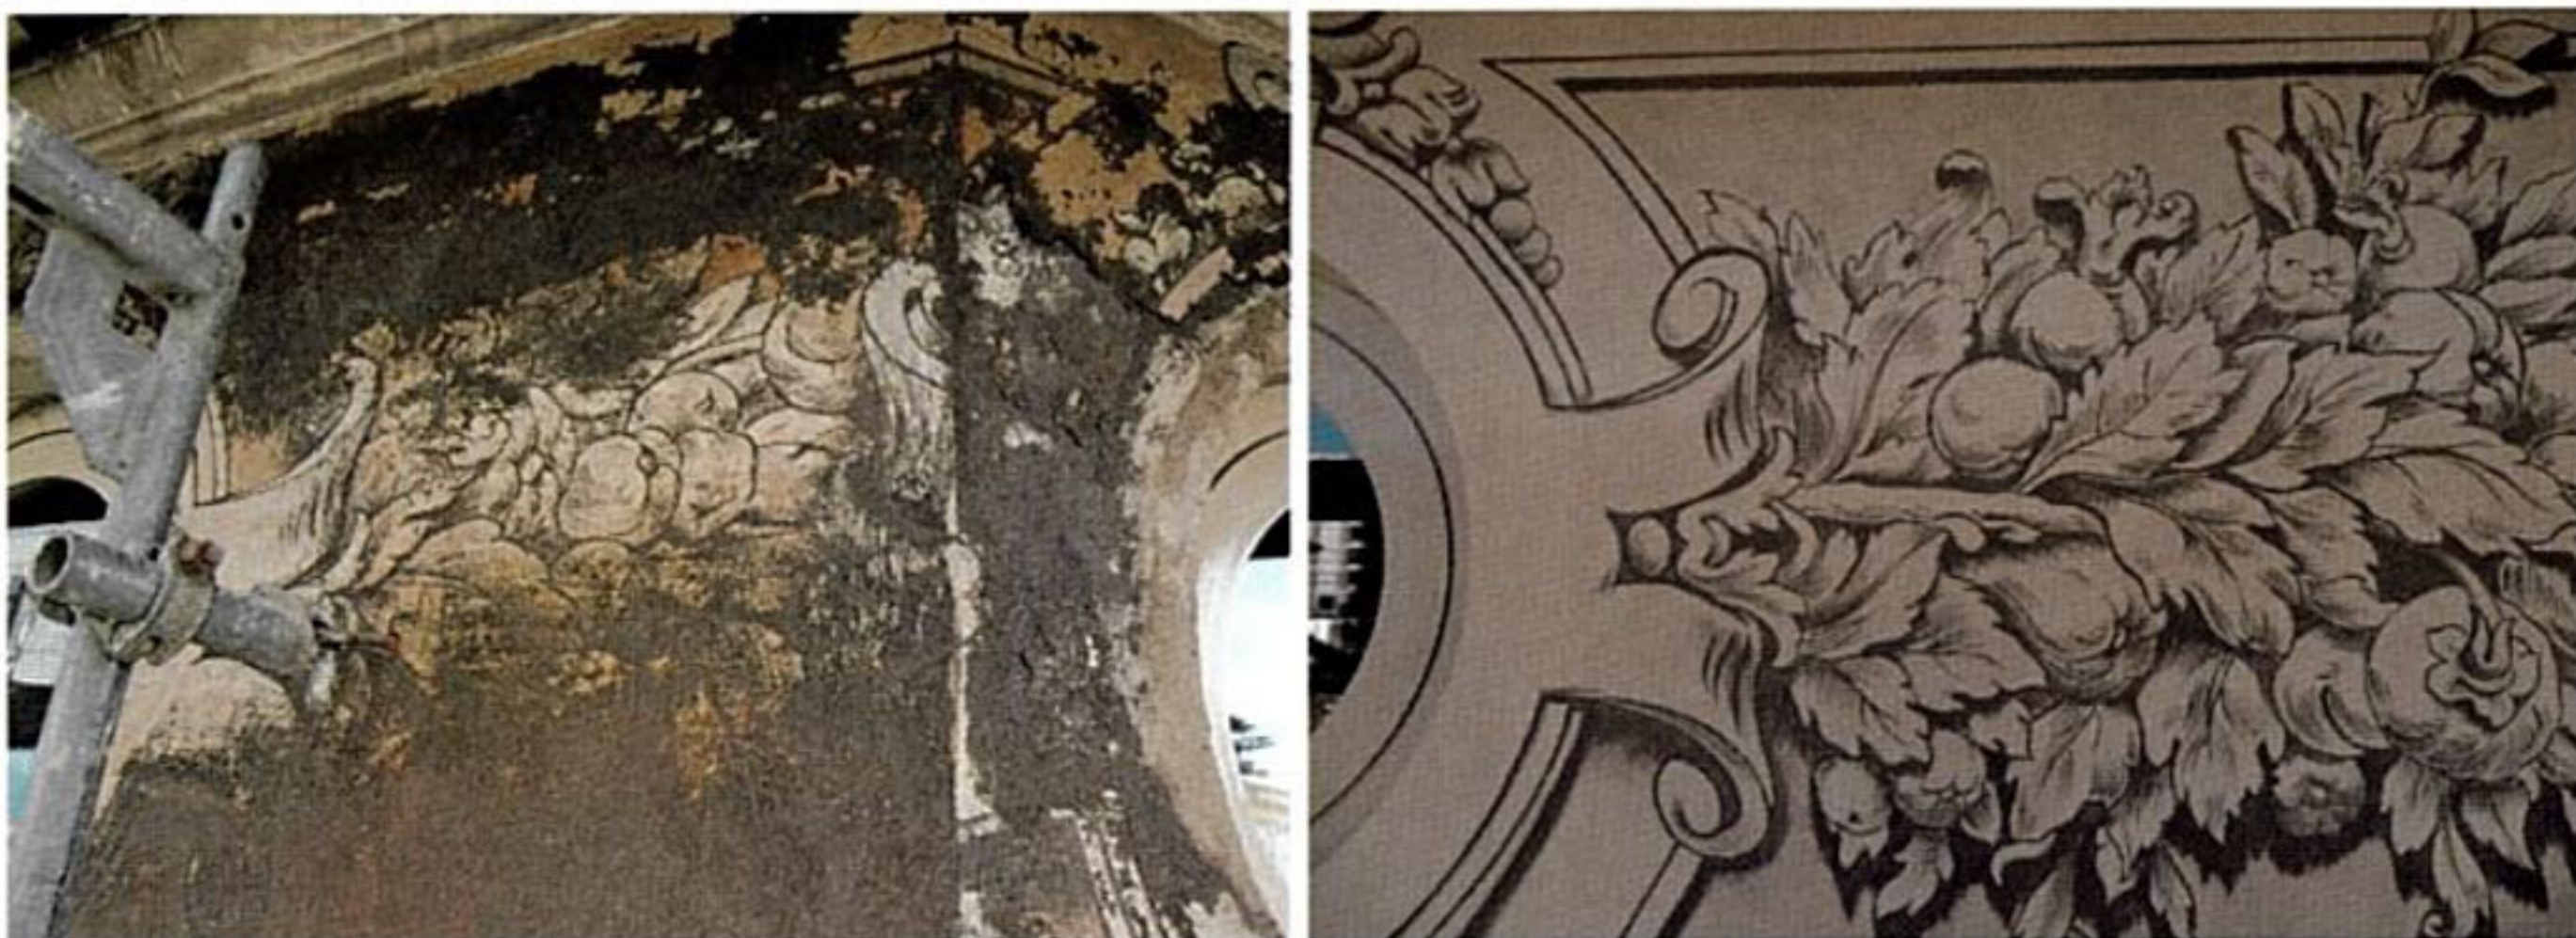
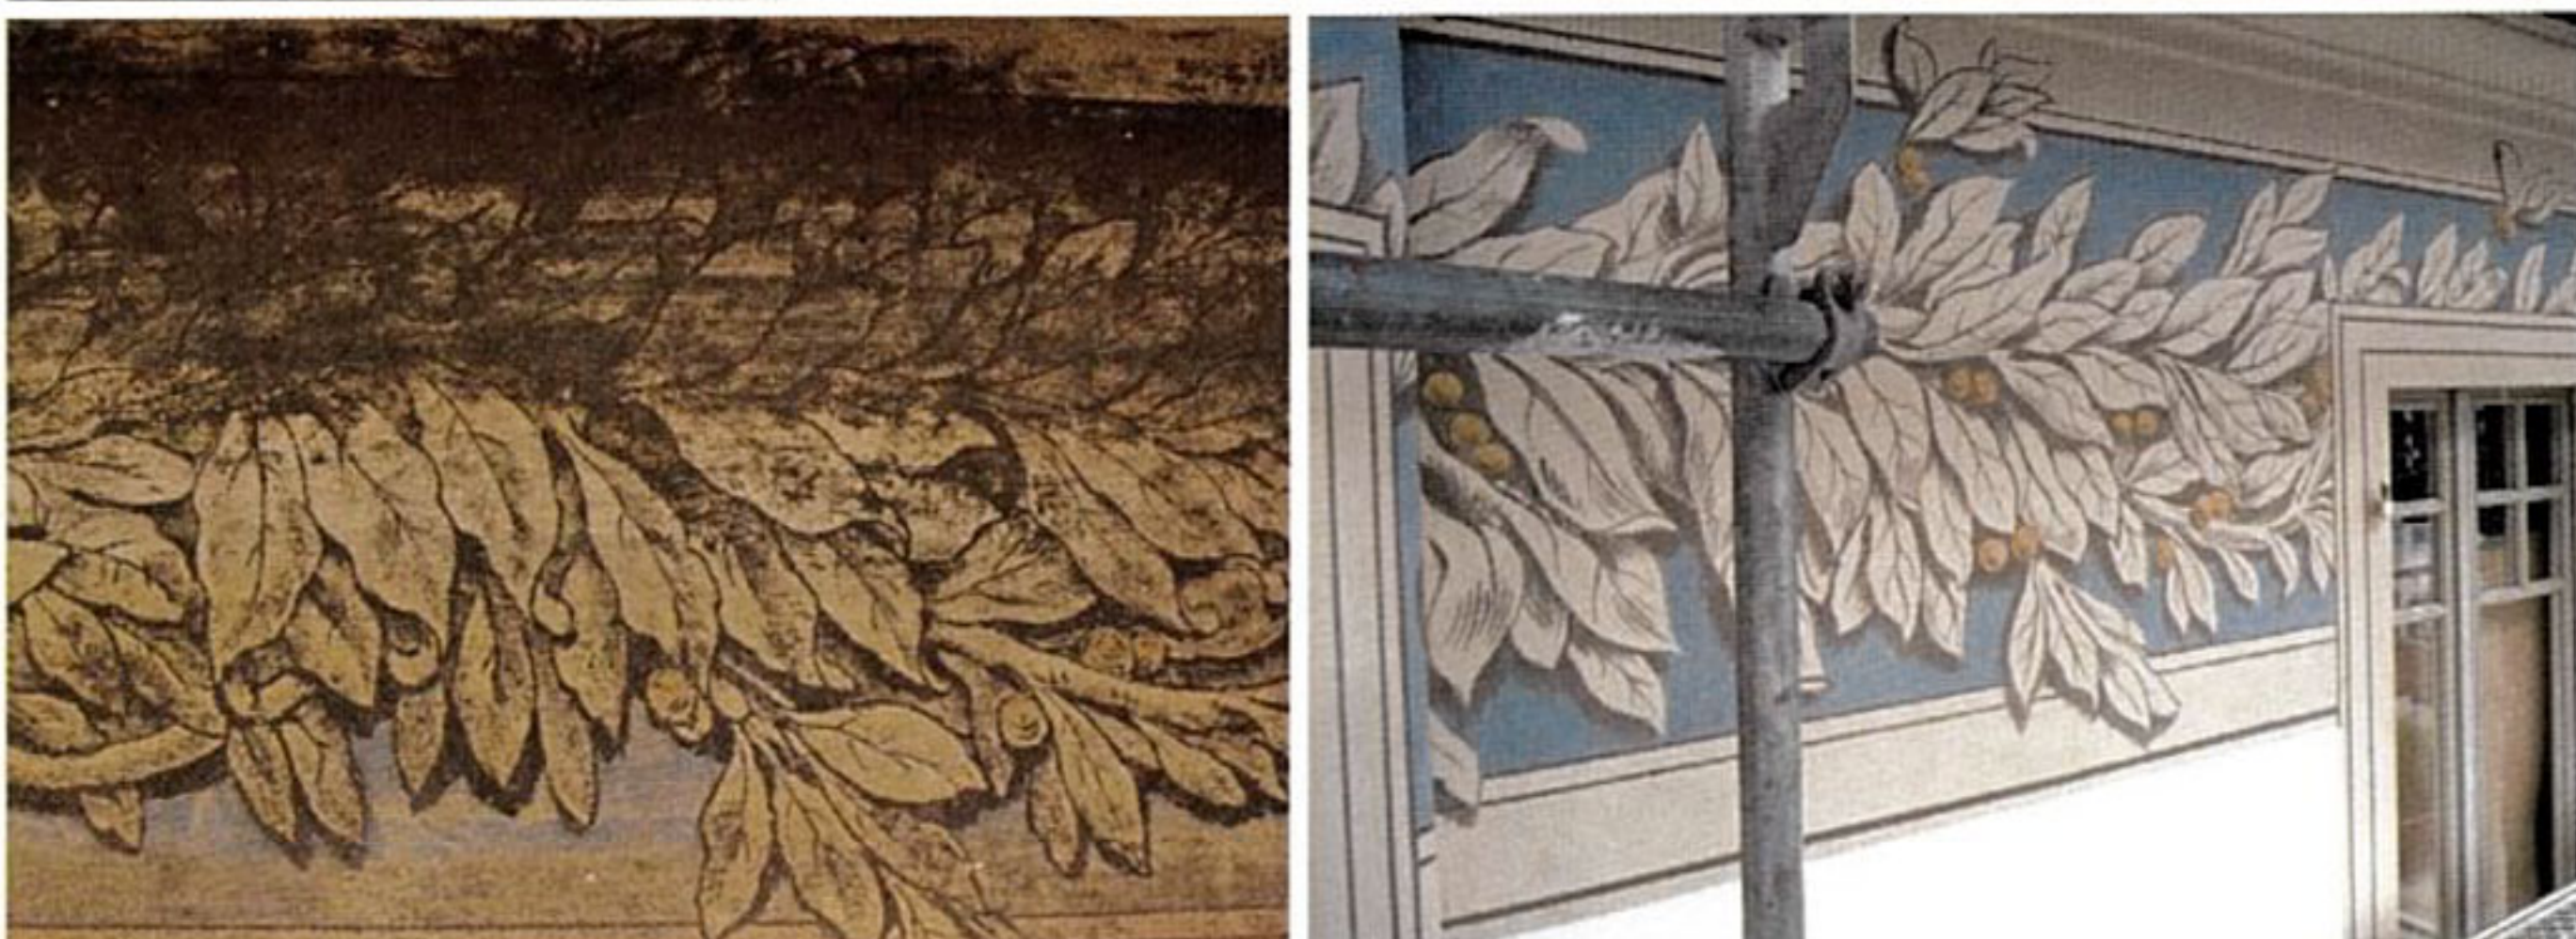
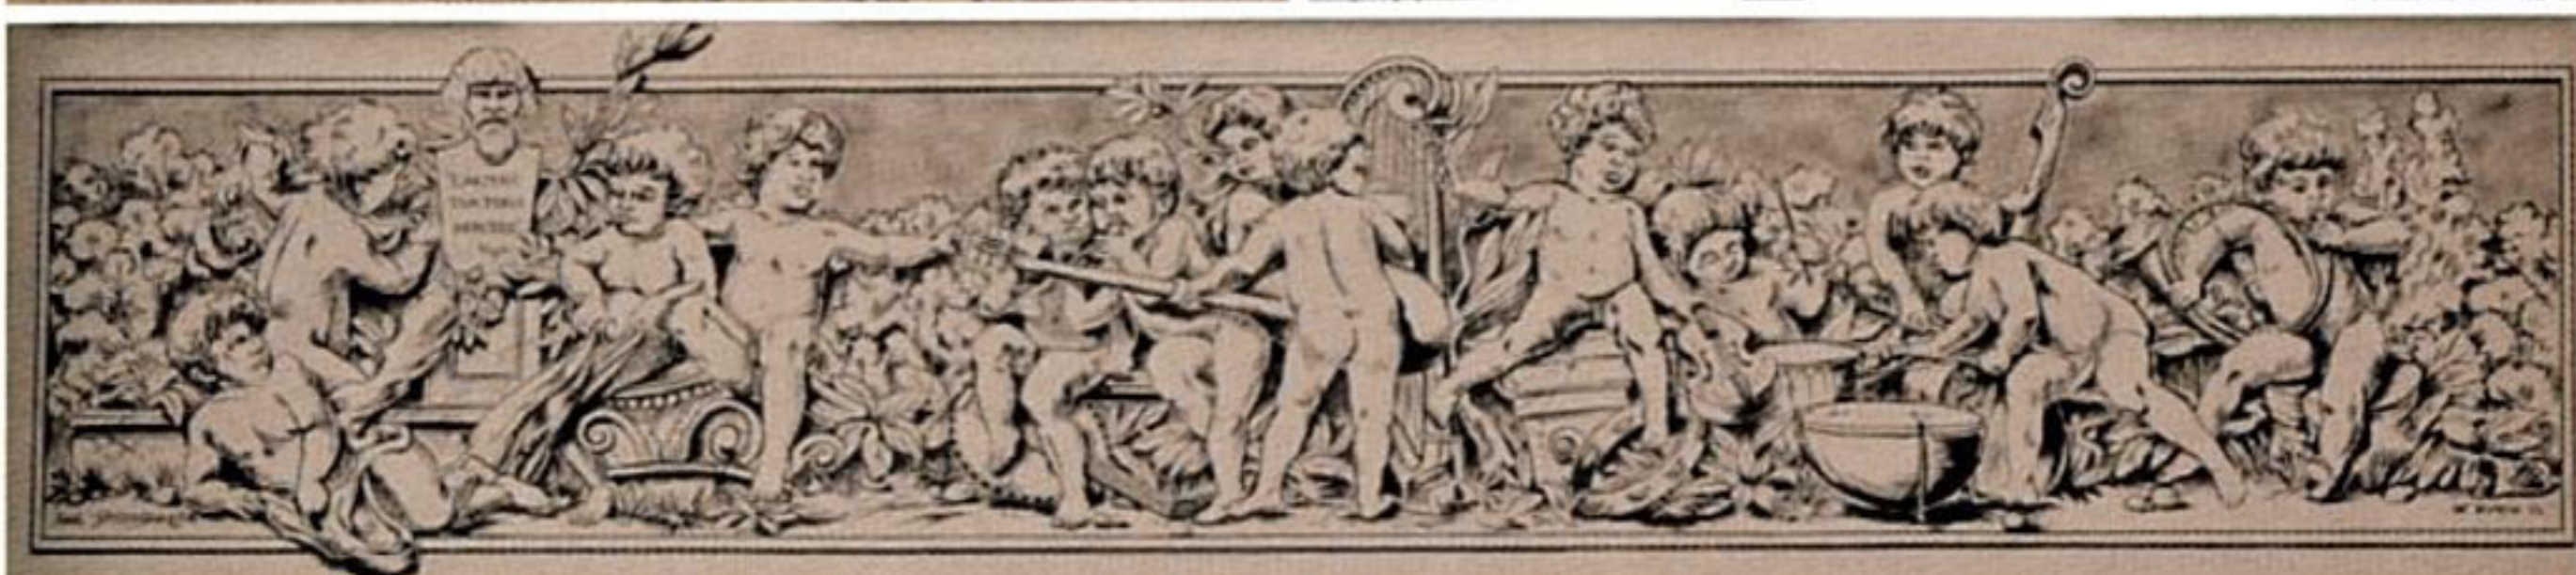
trovava nel complesso in buono stato, migliore di tanti intonaci presenti su altri edifici dello stesso periodo, probabilmente è stato utilizzato materiale di prima qualità e non si è lesinato sulla calce. In corrispondenza dei pluviali danneggiati dal tempo sono stati localizzati alcuni problemi che si limitavano a crepe capillari, efflorescenze alcaline e stacco dell'intonaco. Diversamente, l'intonaco dei fregi sottogronda risultava molto rovinato e sfaldato con distacco di molti strati di intonachino e scialbo di graffito. Mi sono chiesto come mai la muratura sotto il tetto avesse maggiori danni rispetto alla muratura che regolarmente riceve le piogge acide e sono giunto a questa conclusione: l'effetto vortice provocato dall'aria ascensionale che sale lungo la parete trova un'ampia pensilina, si blocca e aumenta di velocità creando un vortice che condensa umidità e distrugge la pellicola di calce e l'intonachino sottostante. Le decorazioni a graffito erano purtroppo

po molto rovinate e gran parte della superficie risultava illeggibile a causa, appunto, del distacco dell'intonaco. Le decorazioni intorno alle finestre e sulle facciate erano leggermente leggibili grazie alla graffiatura, dove l'effetto chiaroscuro sembrava essere stato graffiato con una forchetta».

Riquadratura graffita e dipinta di una finestra delle scale durante e dopo i lavori di restauro; stato di conservazione delle fasce sottogronda dipinte a motivo vegetale e risultato finale a lavori eseguiti (foto: Sandro Cavallo).
In basso: facciata nord, fregio con putti musicanti firmato "W. Realini '26" (foto: Renato Quadroni).

Il procedimento d'intervento adottato per i decori a graffito ha previsto quanto segue: raschiatura delle parti staccanti, sfaldanti o sfarinanti, apertura di alcune crepe di struttura e riempimento con malte a base di calce, neutralizzazione degli escrementi dei piccioni sul cornicione con liscivature, asportazione di chiodi e ganci sparsi un po' dappertutto. I fondi sono stati fissati con un consolidante a base di potassio e dopo la rasatura degli intonaci rovinati, sono state date due riprese di pittura di fondo colore beige, è seguito lo spolvero dei disegni mancanti o non leggibili grazie alla graffiatura ed esecuzione del disegno con tinta brunastra.

Le facciate, previa preparazione del sottofondo come sopra descritto, sono state dipinte a due riprese di pittura granulosa ancorante in modo da uniformare la granulometria del fondo e riempire le crepe capillari. Dopo aver eguagliato l'assorbimento del supporto, sono state applicate due riprese di velatura arancione. Assai laboriosa è stata la scelta delle tinte da adottare per le facciate, partorita in seguito ad una stretta collaborazione tra il committente e Filippo Genovese, la cui impresa di pittura ha eseguito i lavori con grande maestria.

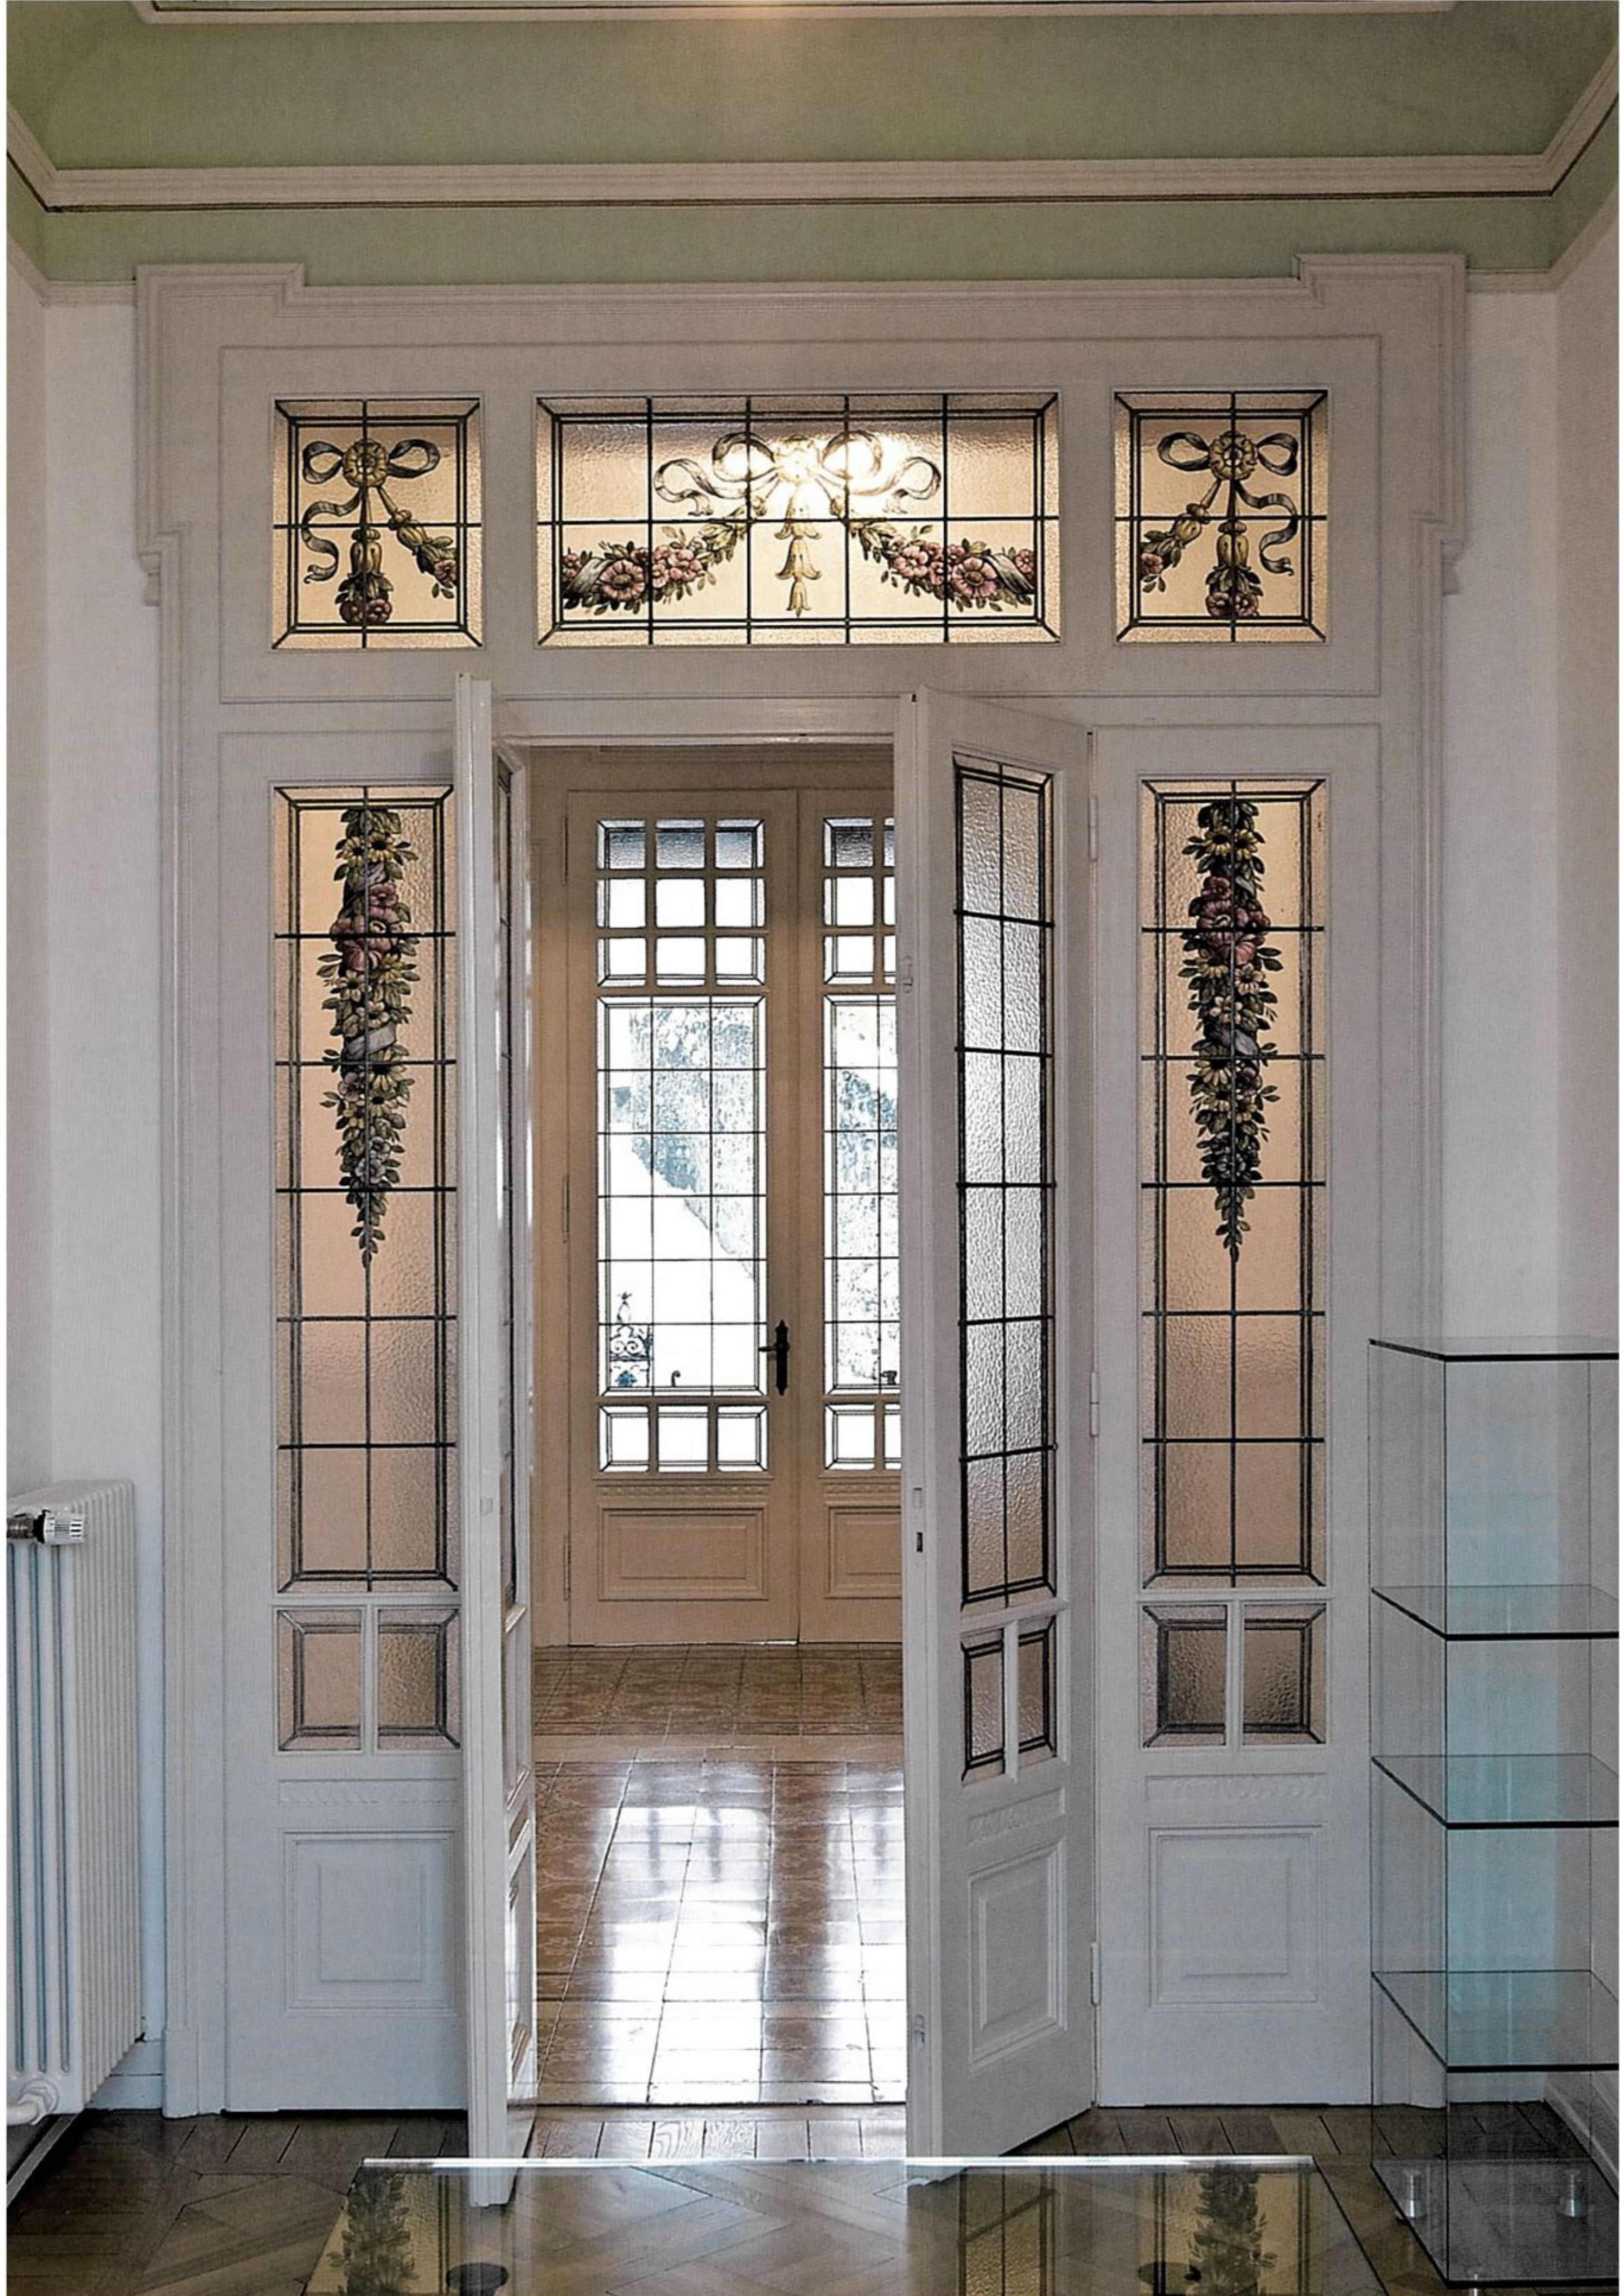
Pagina a fianco: appartamento padronale, la preziosa porta del salottino che si apre verso l'atrio d'ingresso presenta vetri come quelli della finestra della scala in marmo che portava al solaio, decorati con variopinte ghirlande di fiori con nastri (foto: Renato Quadroni).
