Villa Alma a Lugano: 1912, 1926, 2008

Quasi centenaria, Villa Alma è giunta alla sua terza tappa: il restauro. Non passano certo inosservate le sue belle facciate che hanno riacquisito vigore in seguito ad un recente ed attento intervento di ripristino.

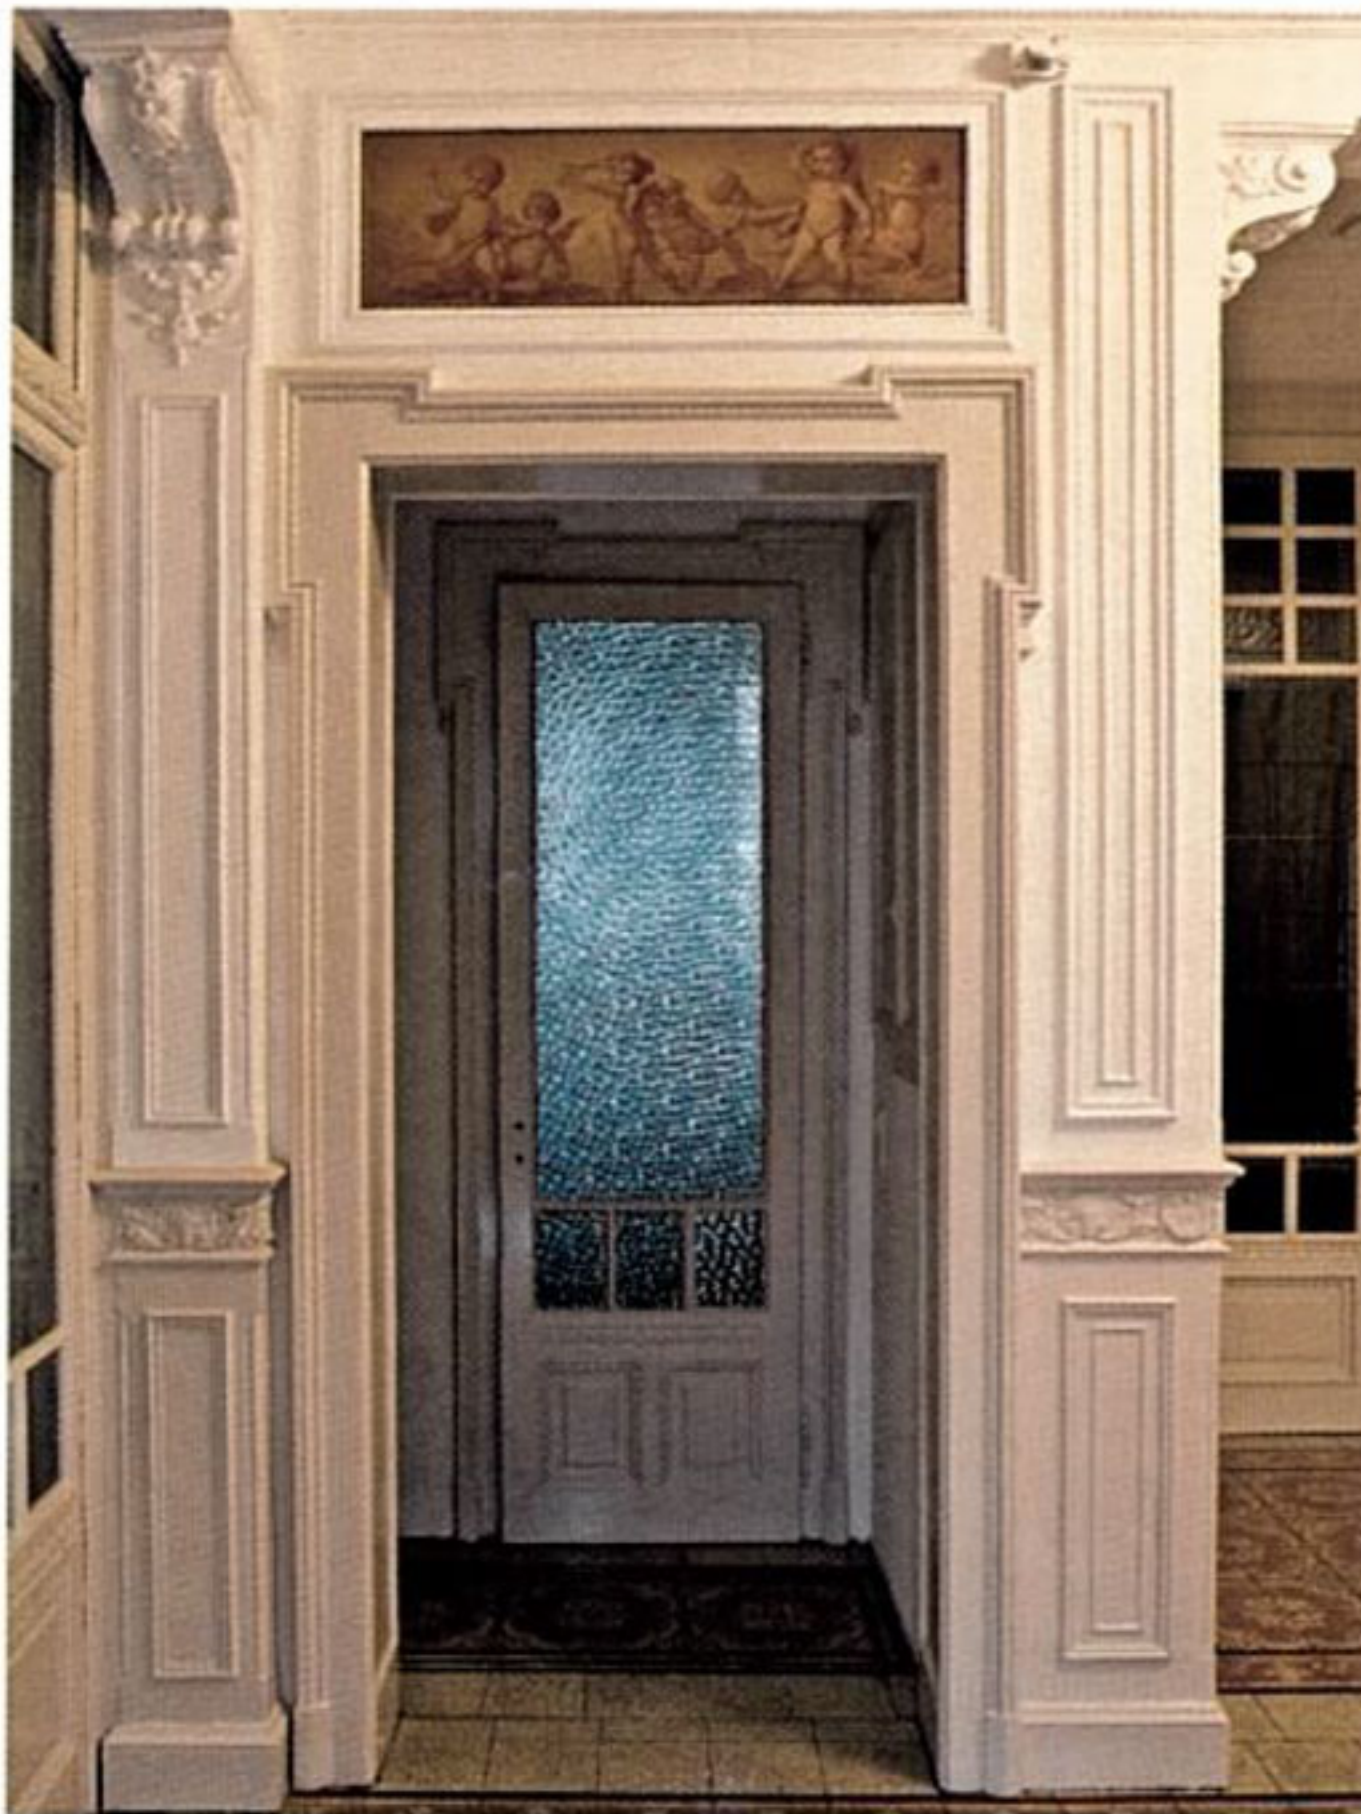
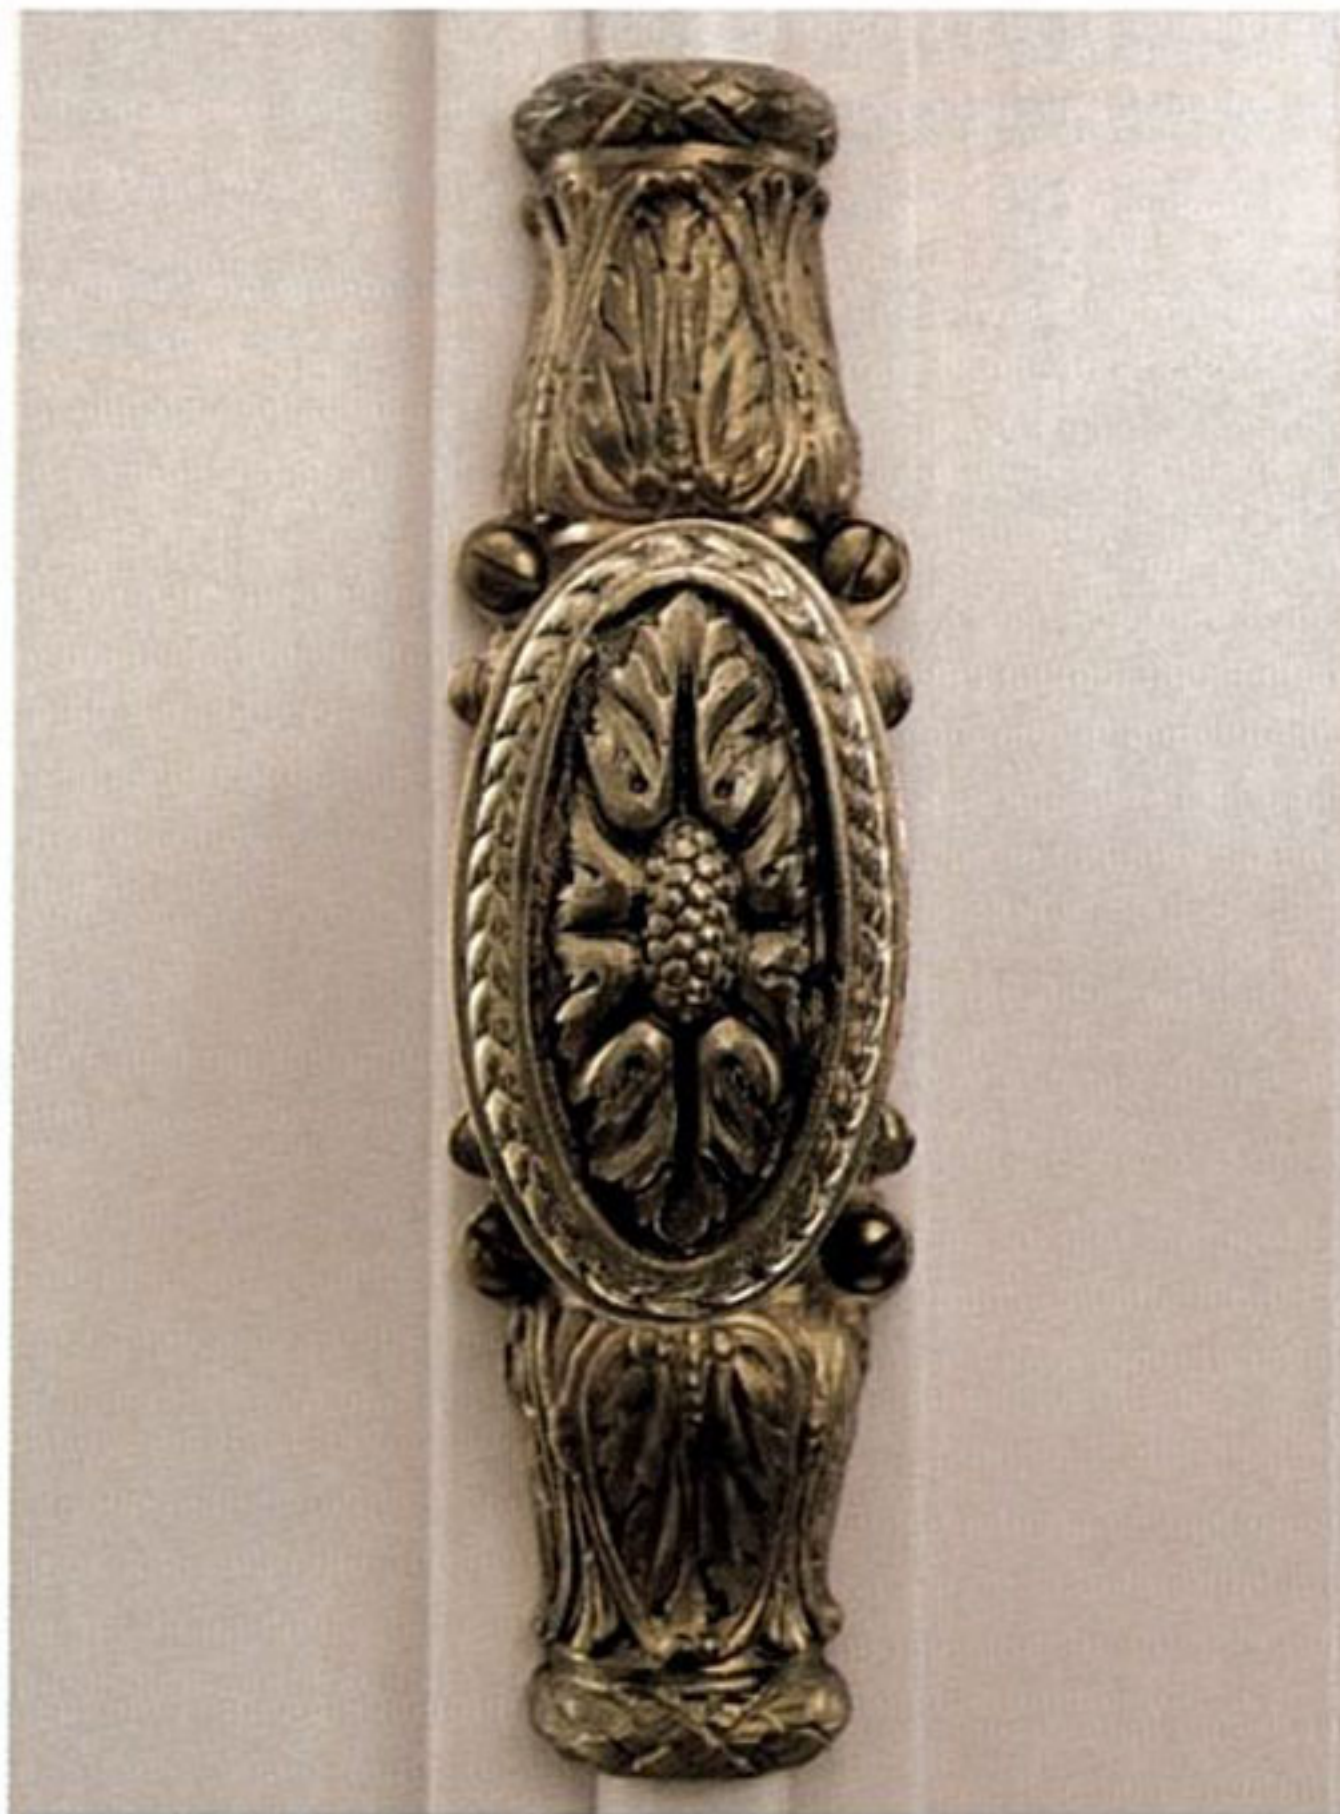
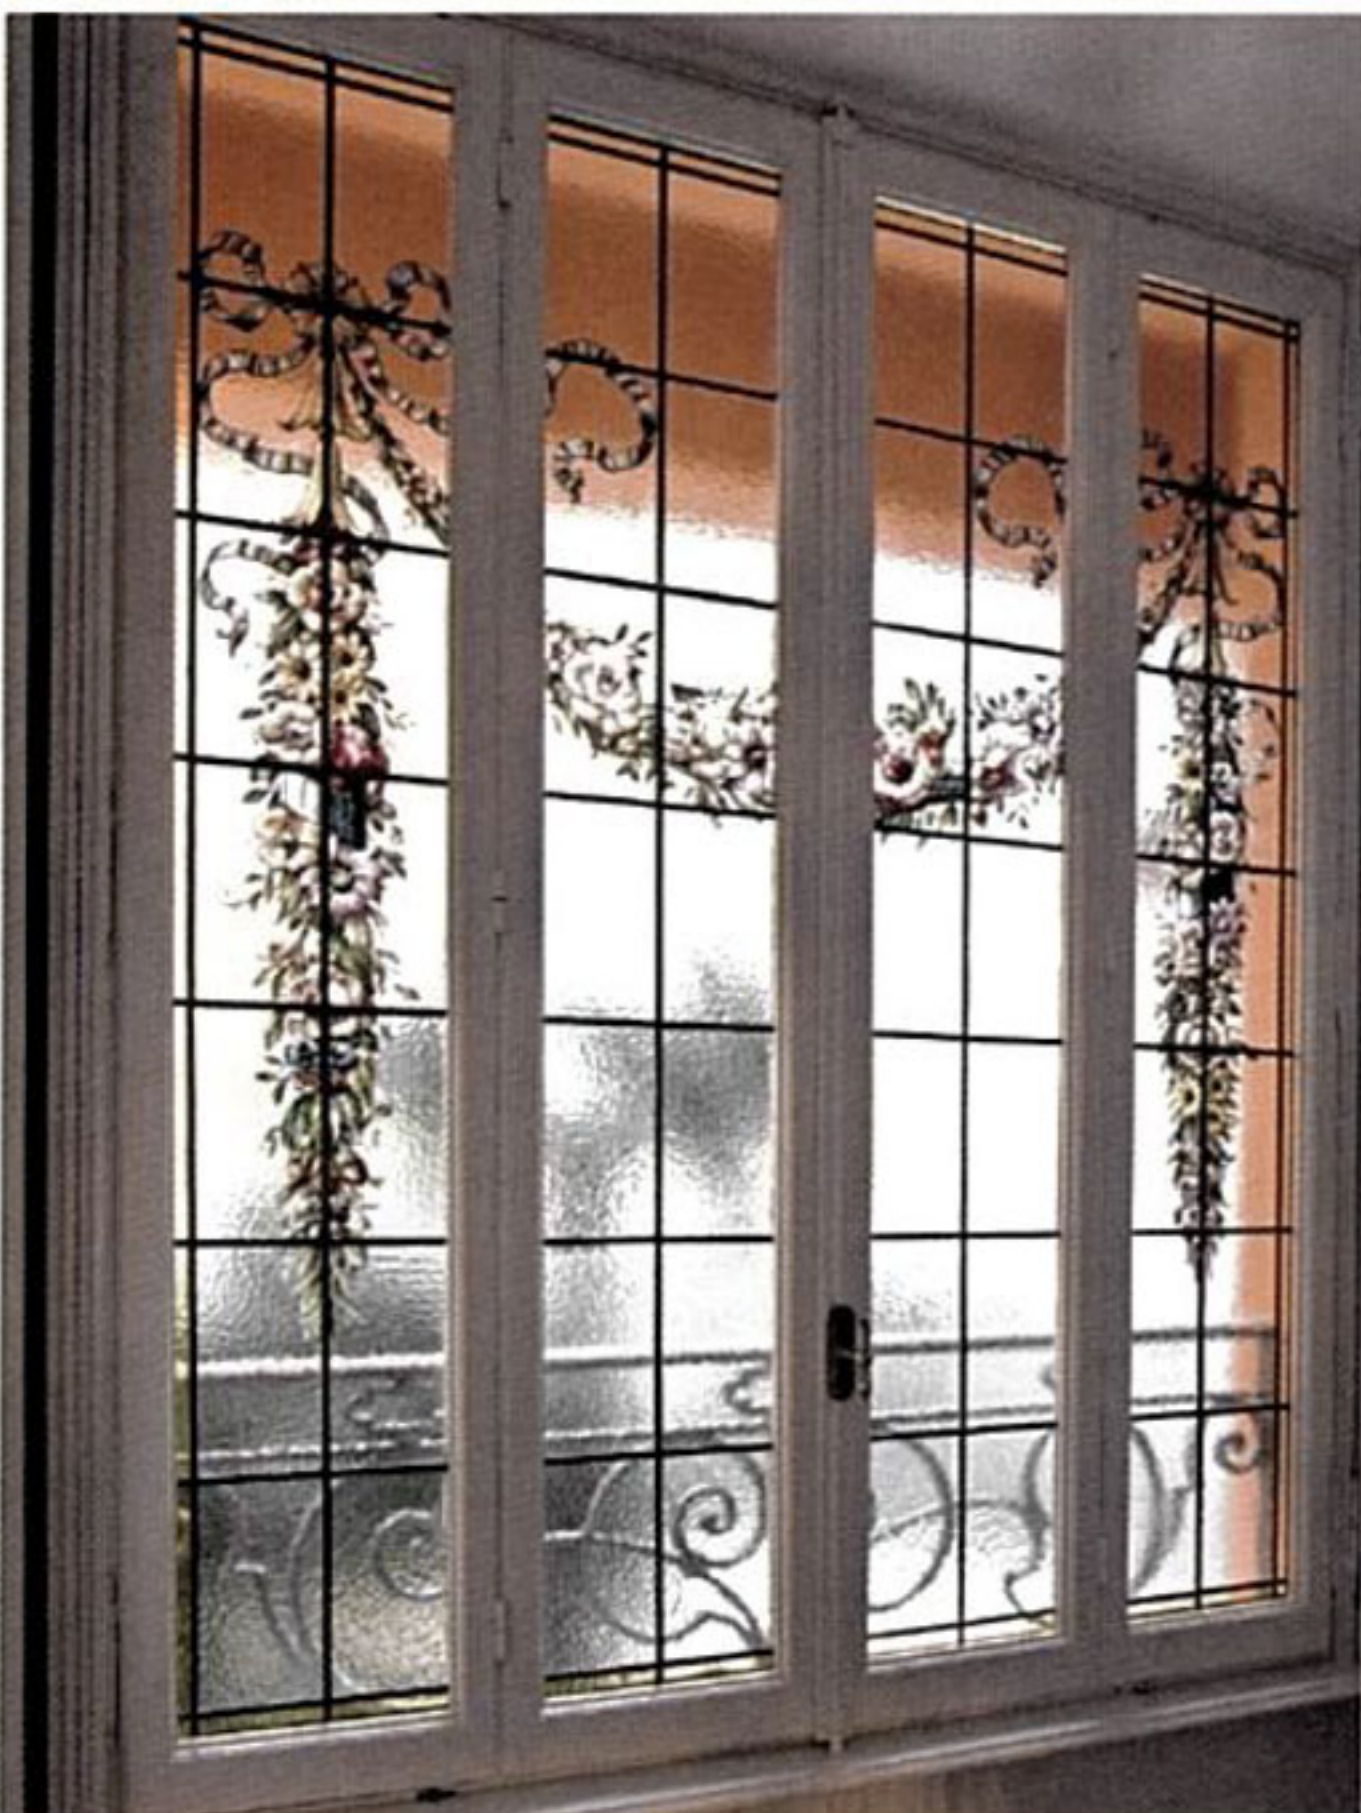
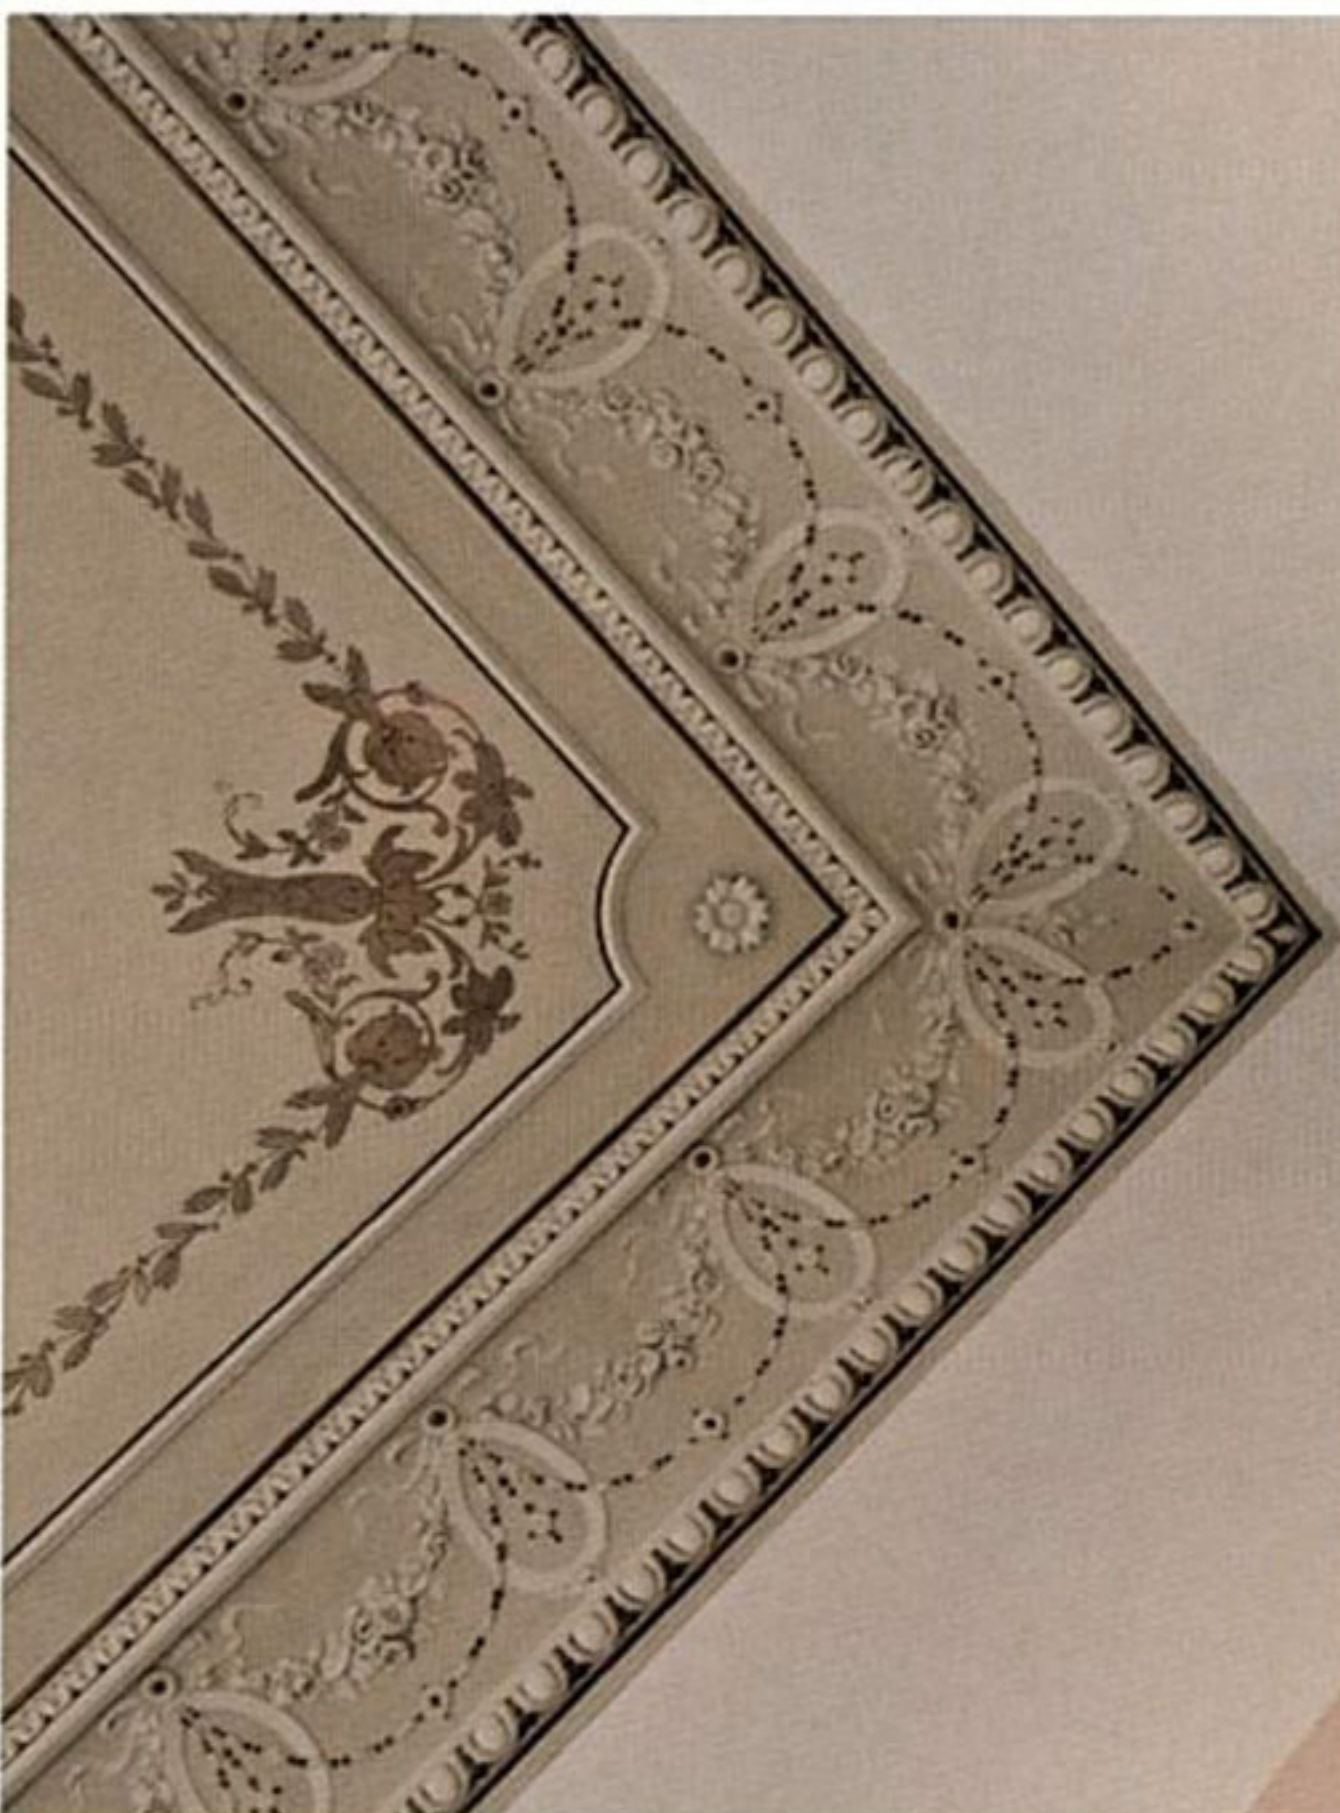
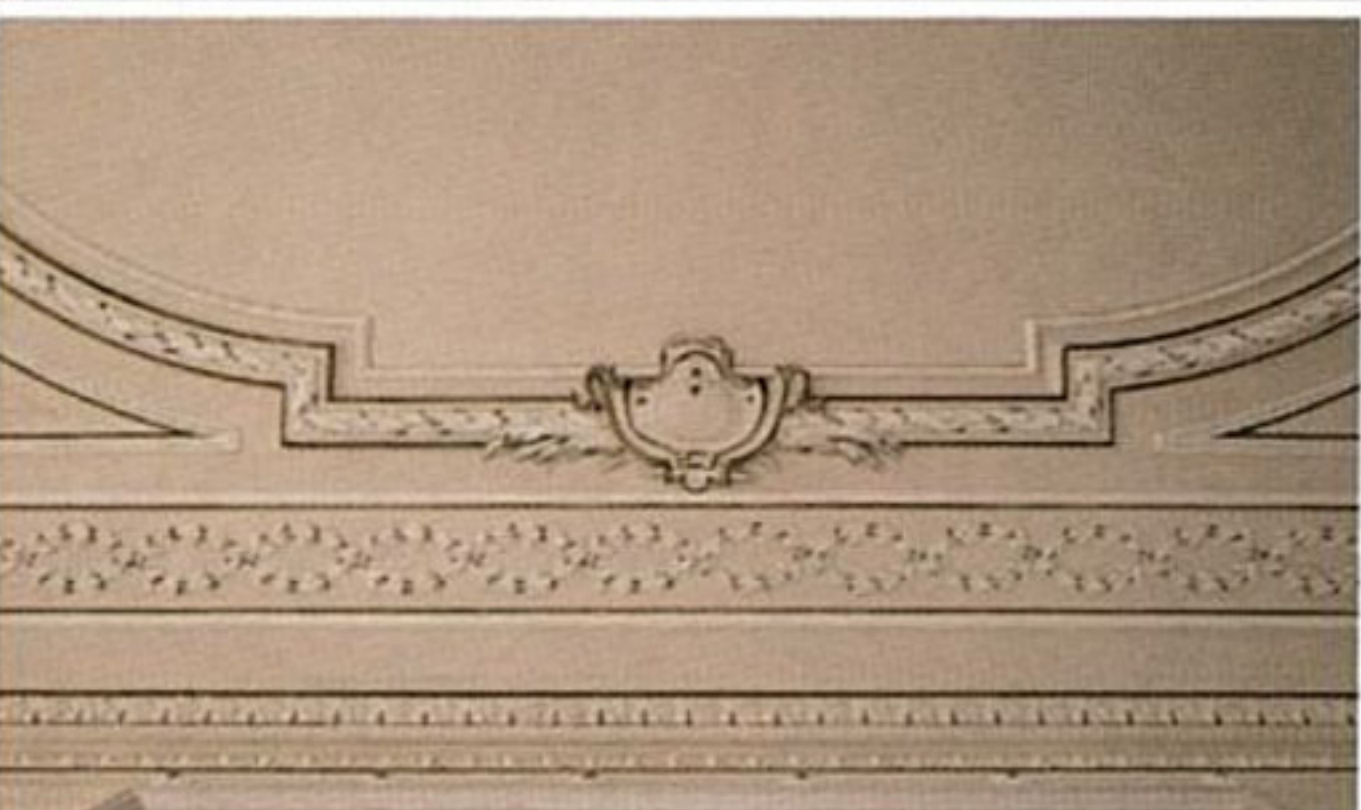
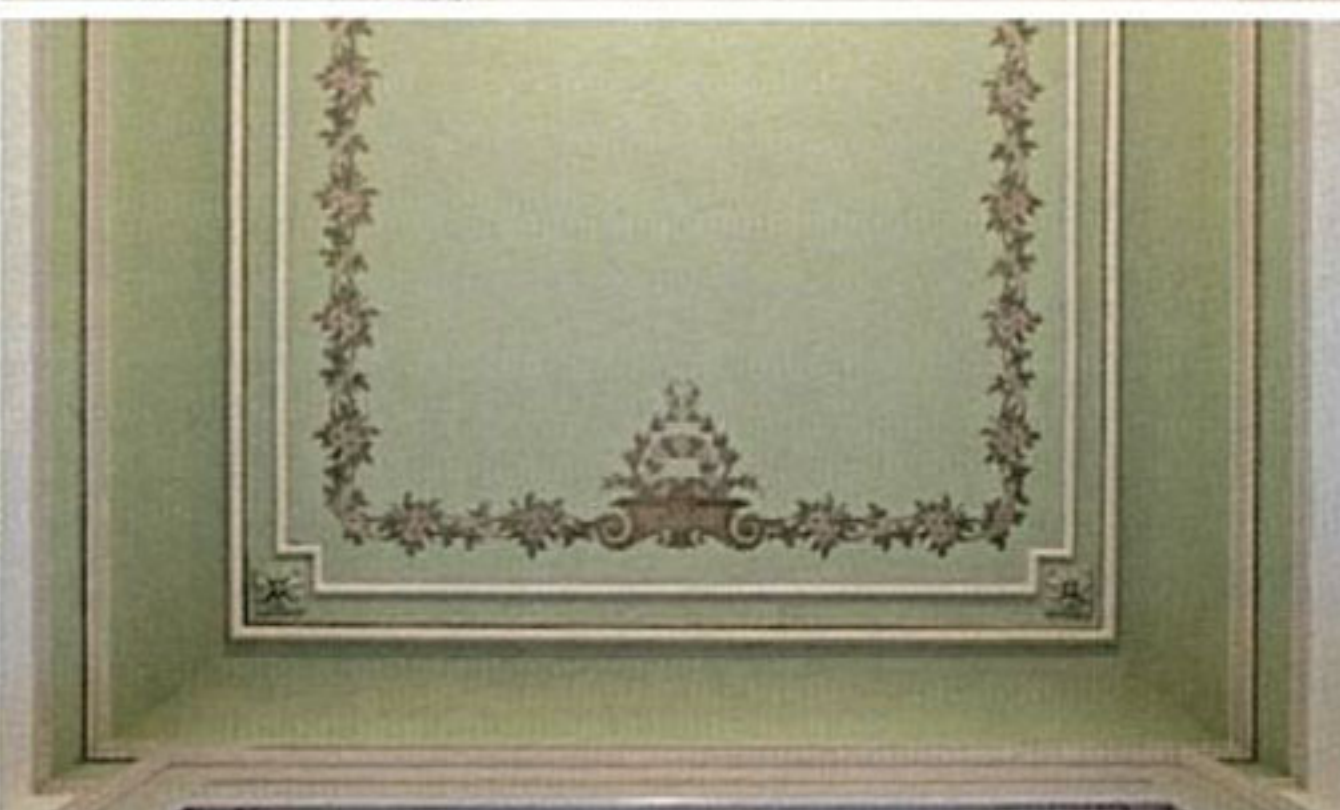
In alto a sinistra, porta nell'atrio con pannello sovrapporta dipinto a putti; in alto a destra, maniglia originale di finestra; particolari dei soffitti dipinti e decorati a stucco: camera di Alma (al centro), sala da pranzo (in basso a sinistra) e salottino (in basso a destra) (foto: Renato Quadroni).
