CI SONO ANCHE NUOVI COLORI
PER UN PICCOLO EDIFICIO DI CULTO
RECENTEMENTE RESTAURATO

DAL BIANCO ALL'ARANCIO

L'INTERVENTO DI RESTAURO HA RICHIESTO, OLTRE AL RISANAMENTO DELLA MURATURA, ANCHE LA COMPLETA SOSTITUZIONE DI STRATI DI PITTURA ACRILICA CON MATERIALI PIÙ NATURALI E COMPATIBILI CON IL CONTESTO

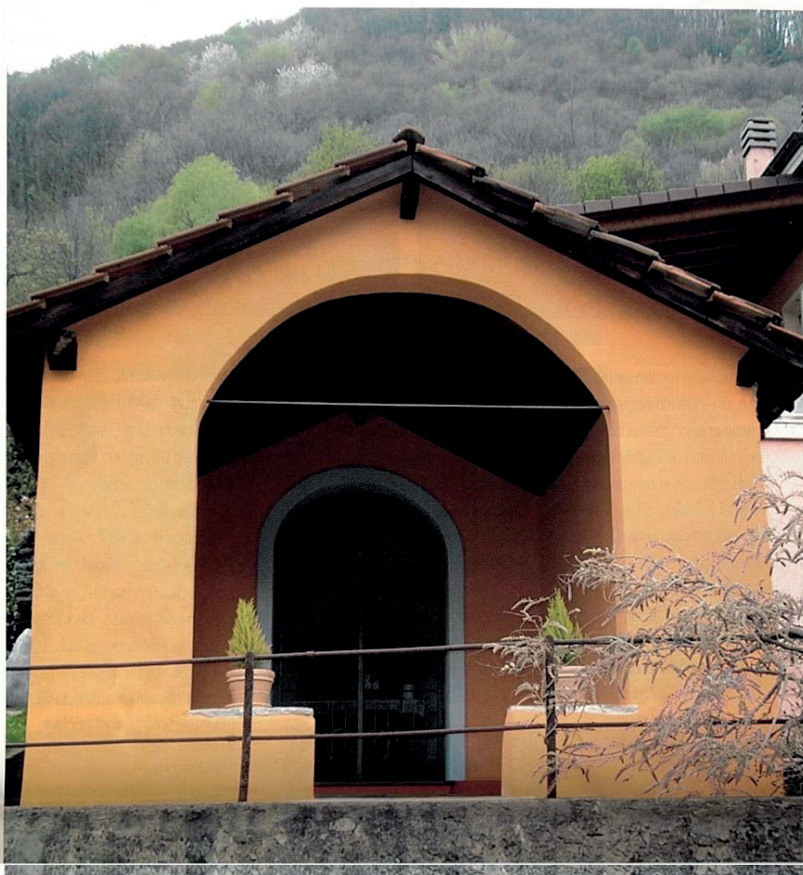
Negli anni l'edificio era stato tinteggiato con prodotti acrilici. Prima del restauro presentava una superficie piuttosto "piatta"

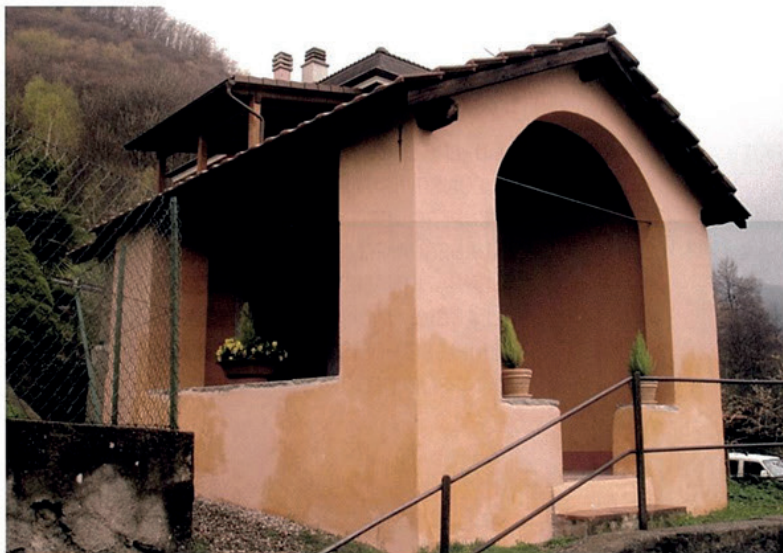
Nel fondo liquido di silicato di potassio, sono stati disciolti pigmenti in polvere. Il colore è stato steso a pennello con movimenti incrociati, per dare alla superficie più dinamicità

Nel fondo liquido di silicato di potassio, sono stati disciolti i pigmenti in polve-

re e, dopo aver amalgamato il tutto, è iniziata la tinteggiatura. Il colore è stato steso a pennello con movimenti incrociati, per dare alla superficie più dinamicità grazie a un particolare e gradevole effetto di macchiatura, caratteristica intrinseca del prodotto stesso. Le travi lignee del pro tiro sono state trattate in un primo tempo con olio altamente impregnante per nutrirle e ridar loro l'elasticità persa. Resta ora da eseguire un appropriato restauro conservativo per le raffigurazioni pittoriche della piccola abside, meritevoli di attenzione per la buona fattura e la pregevole preganza simbolica.

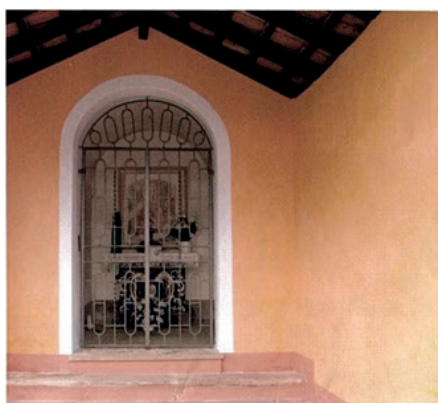
Gli affreschi che adornano la zona dell'abside, tra cui una Madonna in trono con Bambino, farebbero risalire l'edificio al XVI-XVII secolo

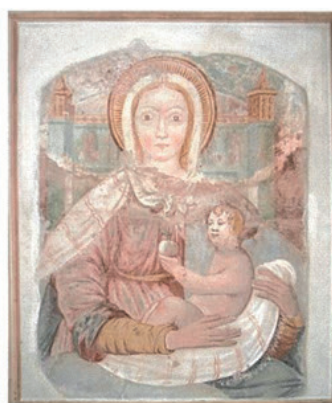
Oggi l'antica Cappelletta del Rione di Mavogno ha una tonalità molto calda, ottenuta mischiando due diversi pigmenti in polvere: giallo ocra e rosso ercolano, mentre per lo zoccolino e le bordure sono stati mischiati i tre colori primari (rosso, blu, giallo) ottenendo un grigio sabbia

dannose per quel tipo di finitura. Un'ottima variante alla pittura a calce si è dimostrato il silicato di potassio che, grazie alla sua resistenza alle piogge acide, ha trovato spazio anche in questa fase. Dopo apposite campionature, per la superficie esterna della cappelletta è stato scelto un arancio dalla tonalità molto calda, ottenuto mischiando due diversi pigmenti in polvere: giallo ocra e rosso ercolano, mentre per lo zoccolino e le bordure sono stati mischiati i tre colori primari (rosso, blu, giallo) ottenendo un grigio sabbia.

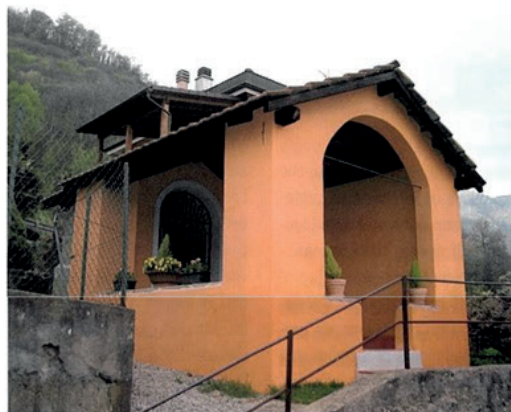
La parte inferiore della zoccolatura presentava lacune: nei precedenti interventi, sono state infatti inserite malte di cemento la cui sabbia molto fine e compatta ha attirato più facilmente l'umidità

Il tinteggio acrilico color bianco che ricopriva l'edificio svelava, in più zone, sfaldamenti di forma irregolare dovuti all'umidità di risalita

Prima dell'intervento, l'edificio si presentava in un grave stato di degrado e il tinteggio acrilico color bianco che lo ricopriva svelava, in più zone, efflorescenze saline e sfaldamenti di forma irregolare dovuti all'umidità di risalita. In particolare, la parte inferiore della zoccolatura presentava lacune poiché, nei precedenti interventi, sono state inserite malte di cemento la cui sabbia molto fine e compatta ha attirato più facilmente l'umidità.

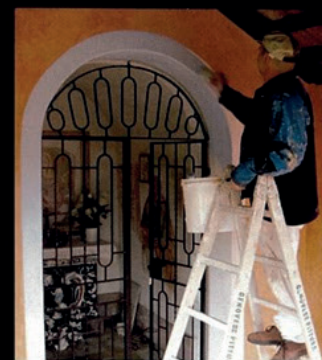
Dopo aver applicato sullo strato di intonaco un fissativo a base di silicato di potassio, a superficie completamente asciutta ha avuto inizio il tinteggio

incoerenti, la superficie di applicazione deve essere accuratamente pulita con aria compressa oppure con acqua e spazzola per allontanare eventuali polveri o incoerenti, e successivamente bagnata a sufficienza per facilitare l'adesione della malta, da applicare con cazzuola. Per preparare adeguatamente l'intonaco alla tinteggiatura rendendolo più consistente, è stato utilizzato un fissativo naturale a base di silicato di potassio: Keim Fixativ (Keim Farben). I fondi sui quali impiegare questo legante sono tutti gli intonaci

minerali, asciutti e assorbenti. Il fissativo può essere applicato a spruzzo o pennello con opportuna diluizione in acqua pulita. Per la tinteggiatura è stato utilizzato il sistema Keim Pigmento composta da puri
