# Villa Alma ritrova il suo splendore originario

Nel 2008 la quasi centenaria Villa Alma in Lugano è stata ampiamente restaurata sia all'interno sia all'esterno. Il progetto rappresenta un ottimo esempio di come rinnovare una facciata tenendo sotto controllo le spese, senza incorrere in tradimenti storico-culturali.

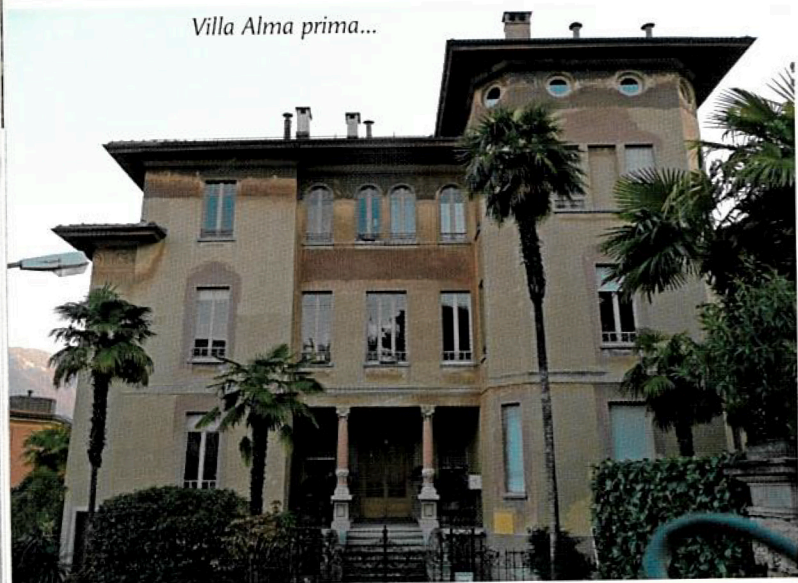
Villa Alma prima...

I muri erano rivestiti con calce, come d'uso a quei tempi. Le imprese di pittura incaricate, Filippo Genovese, Sandro Cavallo e Danilo Cassina, all'inizio del risanamento constatavano che lo stato del rivestimento in molti punti della facciata era ancora sano o si trovava comunque in uno stato migliore rispetto a quanto si sarebbe potuto normalmente presumere per un edificio di quell'epoca. Questo fatto induceva all'impiego di materiali pregiati, senza risparmiare sulla calce. Vi erano dei problemi, ma si limitavano a piccole fessure, efflorescenze e intonaci distaccati. Peggioro risultava lo stato del fregio, eseguito con la tecnica dello sgraffito. Con questa tecnica, chiamata anche intonaco scalfito o graffiato, graffiando parti dello strato superficiale si portano alla luce gli strati inferiori di colori a contrasto. Gli ornamenti eseguiti con la tecnica sgraffito oggi hanno un aspetto molto scialbo e, in seguito all'azione corrosiva degli agenti atmosferici, in parte non sono quasi più riconoscibili. Risultavano invece ben ricostruibili presso quelle parti della facciata, nella quale i rilievi graffiati erano ancora presenti.

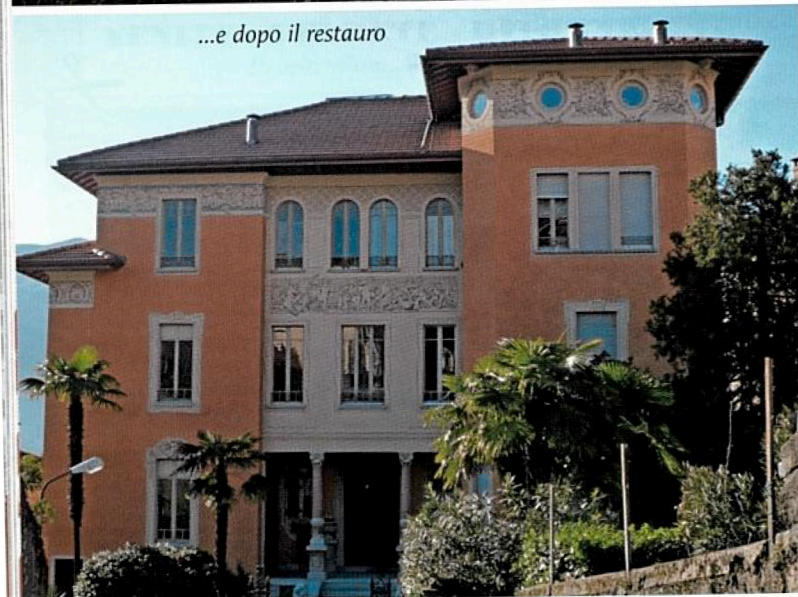
...e dopo il restauro

Dapprima Danilo Cassina e i suoi collaboratori eseguirono i lavori di sabbatura. Si trattò di lavori eseguiti sulle opere in pietra come i leoni presso l'ingresso, i davanzali delle finestre, le colonne e altre decorazioni in rilievo, quindi di elementi in gran parte privi di rivestimenti. Il materiale per la sabbatura e le tecniche di lavorazione dipendevano dalla loro natura, dal grado di sporco e dagli oggetti che si dovevano trattare. La facciata stessa è stata dapprima spazzolata a secco. Dopo sono state colmate le fessure usando una malta a base di calce. A questo punto era pronta per l'applicazione della mano di fondo con un fissativo del produttore di tinteggi Keim, composto da silicato di potassio liquido puro. Seguirono due mani di rivestimento con il prodotto Keim Contact-Plus. Durante il rivestimento di finitura, nella parte arancione della facciata sono state applicate più riprese di pigmenti in velatura con Keim Restauro-Lasur e nella parte decorata con colore beige-marrone, il Granital di Keim. La tonalità del colore della facciata,

un arancione spento, corrisponde circa per l'80-90% all'originale. Sono occorse, così dice l'impresa di pittura Filippo Genovese, alcune conversazioni per convincere la committente, che desiderava un arancione vivo, ad accettare il colore «arancione velato». Consapevoli dei costi e ugualmente rispettosi della sostanza storica, si è proceduto con le parti ornamentali della facciata. La committente Robadey ha deciso, consigliata da Sandro Cavallo, responsabile del restauro degli elementi decorativi, di non ricostruire tutti gli ornamenti, ma di concentrarsi su quelli restaurabili: «Naturalmente sarebbe stato più bello eseguire il restauro applicando la tecnica dello sgraffito. Il problema è che un restauro di tale tipo, oggi è quasi impagabile. Per questo abbiamo optato per la soluzione più economica, consistente nell'imitare lo sgraffito con attuali tecniche di pittura», spiega Cavallo. Per fortuna si è intrapresa questa strada, si può dire oggi vedendo il risultato finale ottenuto. Dopo i lavori di preparazione, eseguiti come descritto precedentemente, è stato applicato due volte Keim Granital di colore beige, una pittura ai silicati a dispersione contenente pigmenti inorganici e cariche minerali. Gli elementi decorativi conservati della facciata, trasferiti su carta da lucido, sono serviti da modello per le zone in cui questi elementi erano scomparsi. Tecnica dello spolvero, si chiama nel linguaggio tecnico, il metodo con il quale si soffia della polvere scura attraverso i fori praticati nella carta da lucido, che può poi essere pitturata. Il contorno del disegno sui fregi e gli elementi decorativi ora non

sono più in rilievo, ma pitturati in un colore marrone-grigio, magnificamente adatto al colore di fondo arancione della villa e allo sfondo beige dei disegni.
